BISERICA FAMILIEI NĂSTUREL DIN HERĂȘTI (JUD. GIURGIU). CERCETĂRI ARHEOLOGICE

ADRIAN BĂTRÎNA*

Rezumat: În perioada 23 noiembrie – 7 decembrie 1987, în interiorul bisericii „Sfinții voievozi Mihail și Gavril” din localitatea Herăști (actualul județ Giurgiu), s-au desfășurat cercetări arheologice menite să fundamenteze, prin datele oferite, proiectul de restaurare a lăcașului de cult. Coroborând datele obținute prin investigațiile noastre de cele de arhitectură, efectuate de profesorul arhitect Sandu Miclescu în calitate de șef de proiect, am putut constata că, în suprafața cercetată, s-au succedat, în mod nemijlocit, patru lăcașuri de cult (denumite de noi B1–B4) – primele două realizate din lemn, iar celelalte din zidărie –, ridicate în intervalul cuprins între sfârșitul secolului al XV-lea și anul 1644, an menționat, alături de numele ctitorilor, în pisană, care se păstrează și azi, încastrată deasupra intrării în pronaos. Acestor vestigii de arhitectură ecleziastică le sunt dedicate paginile ce urmează.

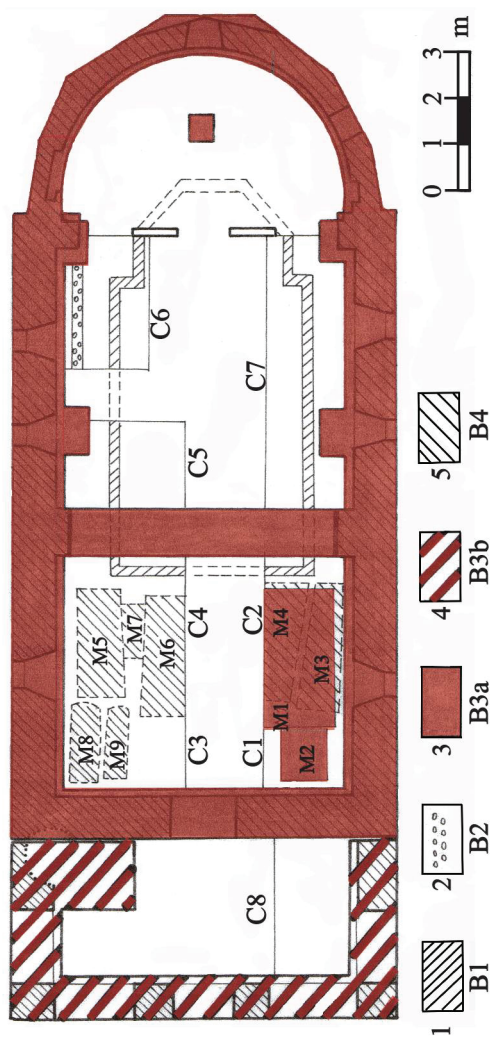
Fig. 1. The Church from Herăști. The placement of the test pits (C1–C8) and the vestiges of the worship edifices (B1, B2, B3a and B3b), that preceded the current church (B4). 1. The plan of the first wooden church (B1); 2. the foundation beam of the second wooden church (B2); 3. the plan of the first church made of brickwork (B3a); 4. the plan of the adjoined church porch (B3b); 5. the plan of the second church made of brickwork (B4).

Fig. 1. Biserica din Herăști. Amplasamentul casetelor (C1–C8) și vestigiile lăcașurilor de cult (B1, B2, B3a și B3b), care preced biserica actuală (B4).
 1. traseul primei biserici de lemn (B1); 2. talpa celei de-a doua biserici de lemn (B2); 3. traseul primei biserici de zid (B3a); 4. traseul pridvorului adosat (B3b); 5. traseul celei de-a doua biserici de zid (B4).

În ceea ce ne privește, în raport cu timpul și fondurile puse la dispoziție de beneficiar, am procedat la cercetarea suprafețelor rămase disponibile – cu excepția altarului, care nu a putut fi dezafectat – printr-un sistem de casete (C1–C8), amplasate la nord și la sud de șanțul longitudinal (S1) săpat în 1977 de colegul Ion Chicideanu (fig. 1), după cum urmează:

PRIMUL LĂCAȘ DE CULT (denumit în mod convențional B1) este reprezentat de o construcție de lemn, ale cărei vestigii incendiate au fost interceptate în suprafața naosului și la limita de est a pronaosului actualei biserici. Ele sunt reprezentate de tălpi de lemn (cu grosimea de 0,15 m și lățimea de 0,20 m), descoperite în stare carbonizată (fig. 1/1), care au fost îngropate (fig. 2/13) într-un strat de pământ brun-castaniu (fig. 2/15), și de bucăți de lemn și de chirpici ars. La adâncimea de 1,55 m W, acestea din urmă zăceau pe un strat de argilă (cu grosimea de 0,05 m) bine bătătorit și puternic ars (fig. 2/14), ce reprezenta un nivel interior de călcare. Exteriorul a fost și el amenajat prin depunerea unui strat de argilă bine compactată. La rândul lor, fragmentele de chirpici cu amprente de lemn de secțiune semicirculară dovedesc faptul că, în cazul pereților, sistemul constructiv folosit a fost acela al bânelor dispuse în cununi orizontale. Atât traseul tălpilor de lemn îngropate, cât și amenajarea nivelului interior de călcare ne-au permis să constatăm că ne aflăm în fața vestigiilor incendiate ale unui edificiu religios alcătuit odinioară dintr-o navă de plan dreptunghiular (cu lungimea de 5,75 m și lățimea de 3,80 m la interior) și un altar, probabil pentagonal (cu lățimea de 3,00 m și adâncimea neprecizată), decroșat simetric în planul tâmplei (fig. 1/1).

(fig. 1/2 și 2/9). Și de această dată, atât nivelul interior (aflat la -1,33 m W), cât și cel exterior vor fi amenajate în mod simplu, prin depunerea unui strat de argilă (în grosime de 0,10 m) bine bătătorit și perfect orizontalizat la interior, dar ușor înclinat în exterior pentru a putea permite scurgerea apelor pluviale (fig. 2/11). În acest caz, planimetria bisericii (B2) nu a mai putut fi reconstituită întrucât nu s-a reușit identificarea (în C6) decât a unui segment din traseul laturii sale de nord (fig. 1/2) – aflat la distanța de 0,40 m față de limita nordică a B1 –, cât și din amenajările sale interioare și exterioare (fig. 2/11). Acest fapt se datorează distrugerii unei părți din vestigiile anterioare de către constructorii primei biserici de zid (B3a), de amplasamentul unor morminte mai târziu în câmpul pronaosului, de interdicția impusă de beneficiar de a cerceta jumătatea de nord a altarului actualei biserici și, nu în ultimul rând, de secțiunea (S1) nepotrivit, din punct de vedere metodologic, plasată în anul 1977. Dar, chiar și în aceste condiții, credem că nu poate fi pusă la îndoială existența celui de-al doilea lăcaș de cult (B2), a cărui dezafectare s-a făcut în mod sistematic, prin demontarea și recuperarea materialului lemnos în vederea reutilizării sale.

reconstitui planul celui dintâi lăcaș de cult (B3a) de zid ridicat la Herăști. Este vorba despre o biserică de plan dreptunghiular, alcătuită dintr-un altar cu traseul absidei poligonal – probabil cu șapte laturi – la exterior și semicircular la interior, decroșat în planul tâmplei, dintr-un naos dreptunghiular (cu lungimea de 5,76 m și lățimea de 6,24 m la interior), cu câte doi pilaștri angajați la interior, pe laturile de nord și de sud (cu dimensiunile de $0,95 \times 0,60$ m) și dintr-un pronaos (cu lungimea de 5,00 m și lățimea de 6,35 m la interior). Dimensiunile totale ale edificiului la exterior sunt de 17,50 m lungime și 8,30 m lățime (fig. 1/3).

În acest interval, pe latura de vest a pronaosului primei biserici de zid, a fost adosat un pridvor, fapt care a contribuit la dezvoltarea lăcașului de cult de-a lungul axei sale longitudinale. Această **fază de construcție intermediară a fost denumită de noi B3b** (fig. 1/4).

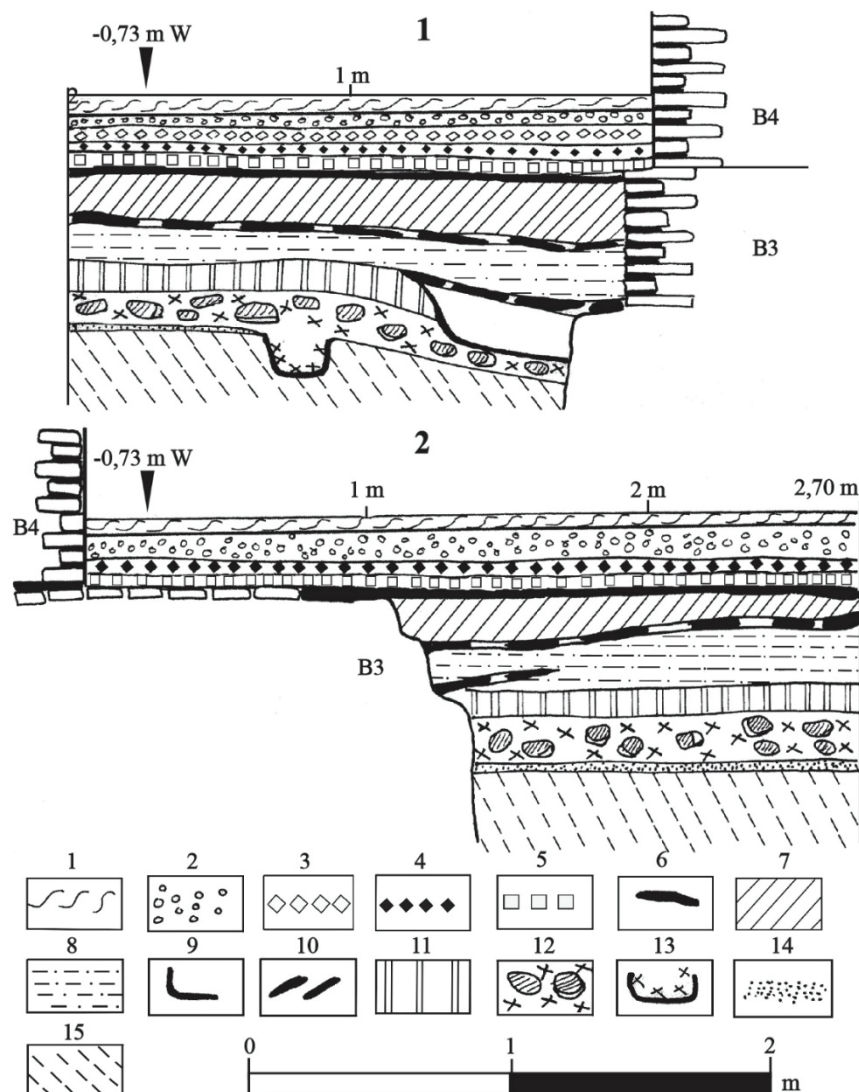
Fig. 2. The Church from Herăști. The profile of the western wall of the cassette C6 (1) and of the eastern wall of the cassette C4 (2). 1. plank; 2. cement floor; 3. the mortar stand of the second floor made of rhomboidal bricks (P3); 4. the mortar stand of the first floor made of rhomboidal bricks (P2); 5. the clay stand of the floor made of bricks of quasi-square shape (P1); 6. mortar layer – the stand of the floor of the first brickwork church (B3a); 7. clay filing and brown soil; 8. clay filing and brown soil; 9. the place of the foundation beam of the second church (B2); 10. mortar layer – construction level of the first brickwork church (B3); 11. trodden clay – archaeological level of the second church made of wood (B2); 12. burnt adobe and coal – decommissioning level through fire of the first church (B1); 13. the place of the burnt foundation beam made of wood of the first church (B1); 14. trodden clay – archaeological level of the first church made of wood (B1); 15 chestnut brown soil.

Fig. 2. Biserica din Herăști. Profilul peretelui de V al casei C6 (1) și al celui de E al casei C4 (2). 1. scândură; 2. pardoseală din ciment; 3. suportul din mortar al celei de-a doua pardoseli din cărămizi romboidale (P3); 4. suportul din mortar al primei pardoseli din cărămizi romboidale (P2); 5. suportul de argilă al pardoselii din cărămizi cvasipătrate (P1); 6. strat de mortar – suportul pardoselii primei biserici de zid (B3a); 7. umplutură din argilă și pământ brun; 8. umplutură din argilă și pământ brun; 9. lăcașul tălpii de lemn a celei de-a doua biserici (B2); 10. strat de mortar – nivel de construcție al primei biserici de zid (B3a); 11. argilă bătătorită – nivel de călcare al celei de-a doua biserici de lemn (B2); 12. chirpici ars și cărbune – nivel de dezafectare prin incendiu a primei biserici (B1); 13. lăcașul tălpii de lemn ars a primei biserici (B1); 14. argilă bătătorită – nivel de călcare al primei biserici de lemn (B1); 15. pământ brun castaniu.

Atât zidăria elevației, cât și cea a fundațiilor parțial zidite sunt lucrate din cărămizi cu dimensiunile de $0,26 \times 0,13/0,14 \times 0,35$ m și se păstrează pe înălțimi diferite, întrucât, după cum am putut constata, această primă biserică de zid a fost dezafectată și refăcută de la partea superioară a fundațiilor sau a celor câteva asize din elevația păstrată (fig. 2/1 și 3).

Cea de-a doua pardoseală (P2) este reprezentată de cărămizi de formă romboidală, cu latura de 0,30 m, diagonala mare de 0,49 m, iar cea mică de 0,33 m și grosimea de 0,04–0,05 m, așezate pe un strat de mortar în grosime de 0,04 m (fig. 2/4).

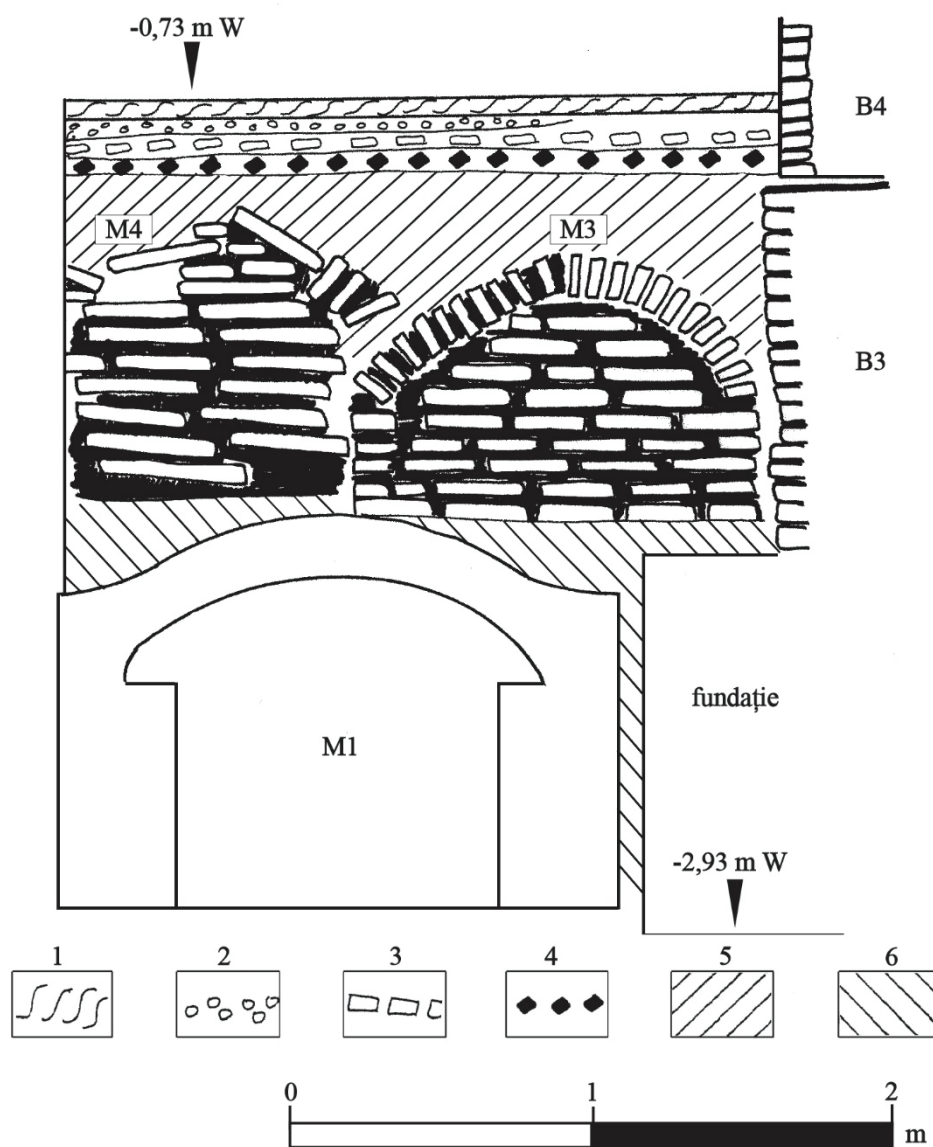
Fig. 3. The Church from Herăști. The profile of the eastern wall of the cassette C1. 1. plank; 2. cement floor; 3. floor made of rectangular bricks (P3); 4. the mortar stand of the first rhomboidal floor (P2); 5. soil filling with brick and mortar pigments; 6. clay filling with mortar pigments.

Fig. 3. Biserica din Herăști. Profilul peretelui de E al casei C1.
 1. scândură; 2. pardoseală din ciment; 3. pardoseală din cărămizi dreptunghiulare (P3);
 4. suportul de mortar al primei pardoseli romboidale (P2); 5. umplutură de pământ
 cu pigmenți de cărămidă și mortar; 6. umplutură de argilă cu pigmenți de mortar.

care pot fi atribuite primului lăcaș de cult de zid (fig. 1), întrucât au fost suprapuse de nivelul de construcție și de prima pardoseală de cărămidă (fig. 3) a celei de-a doua biserici de zid (B4). Ele fac parte din categoria mormintelor zidite din cărămidă și acoperite cu o boltă în formă de mâner de coș (fig. 3 și 4/1). Practic, acestea au fost construite în același moment, întrucât am putut constata faptul că ele au fost dispuse unul în continuarea celuilalt, au fost lucrate din cărămizi identice, iar zidăria lor este „țesută”, mai exact limita de vest a M1 este legată organic de cea de est a M2 (fig. 1). La prima vedere, această realitate ar putea fi pusă pe seama unor decese și înhumări concomitente. În realitate, însă, lucrurile se prezintă cu totul altfel și au putut fi explicate doar în urma cercetării acestor morminte. Dar, înainte de toate, să prezentăm câteva date de ordin topografic, constructiv și dimensional.

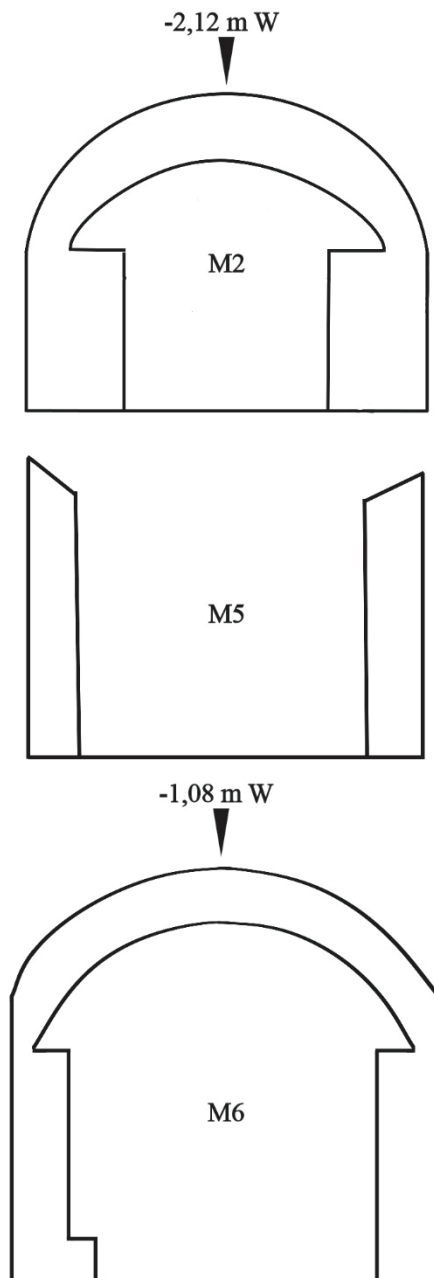
Fig. 4. The Church from Herăști. Sections oriented on the direction North-South of the tombs from the *pronaos*. 1. M2; 2. M5; 3. M6.

Fig. 4. Biserica din Herăști. Secțiuni pe direcția N-S ale mormintelor din pronaos.
1. M2; 2. M5; 3. M6.

din categoria acelor zidite din cărămidă legată cu mortar, iar două (M8 și M9) sunt reprezentate de gropi simple. Două dintre mormintele zidite din cărămidă (M3 și M4) au fost amplasate pe latura de sud și suprapun mormântul (M1) ctitorului primei biserici de zid (B3a). Celelalte cinci morminte au fost săpate pe latura de nord și sunt reprezentate de trei cripte, dintre care două (M5 și M6) au adăpostit osemintele unor adulți, iar una (M7) pe cele ale unui copil. În sfârșit, ultimii doi înhumați (M8 și M9) au fost depuși în gropi simple. Din păcate, toate criptele au fost jefuite încă din vechime, astfel încât scheletele înhumaților erau complet deranjate, iar inventarul funerar lipsea cu desăvârșire (fig. 1, 3–4).
