## CONSIDERAȚII ASUPRA CERCETĂRII ARHEOLOGICE ÎNTR-UN SIT SUPRAPUS DE O AȘEZARE MODERNĂ. STUDIU DE CAZ: NUFĂRU, JUD. TULCEA

OANA DAMIAN\*

### **DESPRE ZIDUL DE INCINTĂ AL CETĂȚII BIZANTINE DIN INTRAVILANUL LOCALITĂȚII NUFĂRU, CU ACCENT ASUPRA CURTINEI NORDICE IDENTIFICATE PE STR. ULMULUI. CERCETARE, PROTECȚIE, DISTRUGERE**

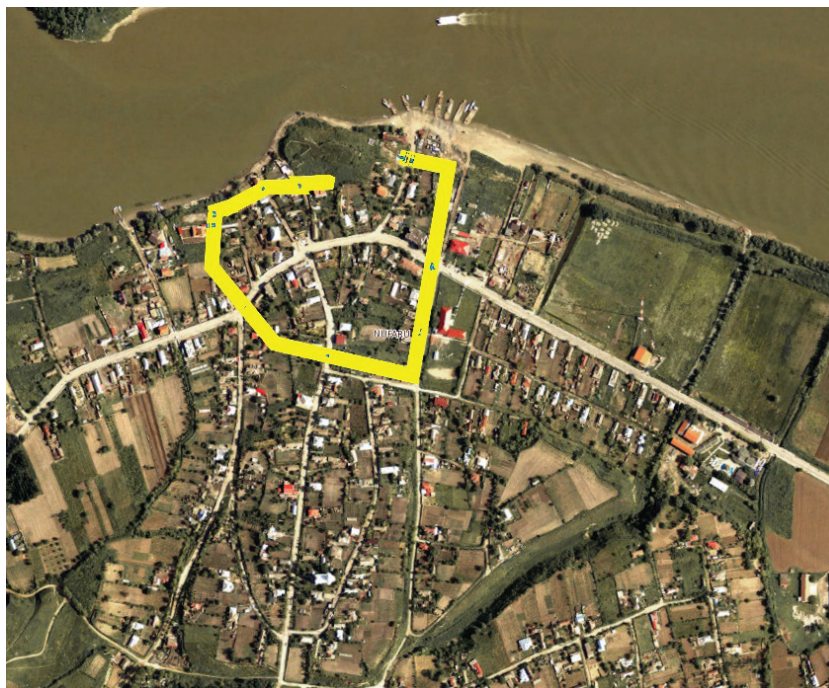
Fig. 1. Nufăru, jud. Tulcea. Situl arheologic din intravilanul localității.

Fig. 1. Nufăru, Tulcea County. The archaeological site overlapped by the present-day village.

desfășoară cercetări arheologice începând cu anul 1978<sup>3</sup>. Așadar, din punct de vedere al relației cu problemele de amenajare a teritoriului, **situl de la Nufăru se află în intravilan, în mediu rural, fiind deopotrivă fortificat și deschis, conținând atât structuri solide, de zidărie, cât și perisabile, de pământ, suprapus, atât prin prisma structurii sale stratificate, cât și de așezarea contemporană, putând fi definit drept un sit arheologic de tip urban<sup>4</sup> în mediu rural.**

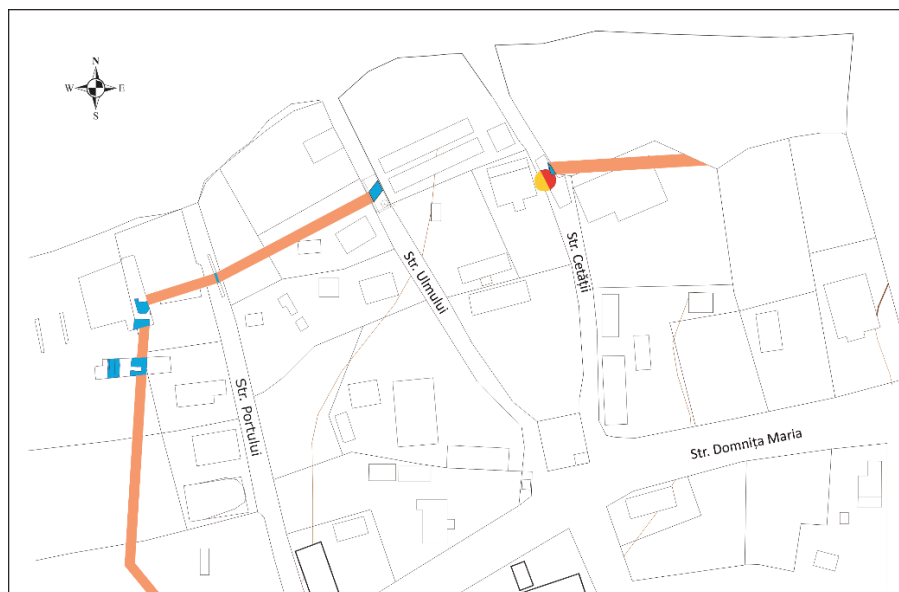
Fig. 2. Nufăru. Situl arheologic din intravilanul localității. Traseul reconstituit al curții bizantine cercetate prin tronsoane pe străzile Portului, Ulmului și Cetății. Zona afectată de intervențiile neautorizate din anul 2015.

Precizăm că poziția curții de nord bizantine (fig. 2) în raport cu str. Ulmului (fig. 3–4) era cunoscută atât de către specialiști, cât și de către localnici încă din anul 2010, când se desfășuraseră lucrări determinate de realizarea canalizării localității, implicând și amplasarea unei stații de pompare (fig. 5–7). Cu acel prilej, a fost realizată o săpătură arheologică în jumătatea estică a străzii, a fost cercetat un tronson din zidul de incintă nordic al cetății bizantine (având orientarea SV→NE, cu lățimea de 2,70 m, pe o lungime de 3,80 m și o înălțime înregistrată de 1,00–1,30 m)<sup>35</sup>, vestigiul fiind protejat *in situ* și stația de pompare amplasată la o distanță convenabilă (1,30 m) la sud de acesta, evidențiată la nivelul de călcare actual. Str. Ulmului fiind un drum rural, de pământ, traseul zidului de incintă, aflat oricum la circa 1 m adâncime față de cota actuală, nu putea fi marcat pe teren, dar evidențierea capacului stației de pompare reprezenta și reprezintă un reper important pentru amplasarea în teren a monumentului.

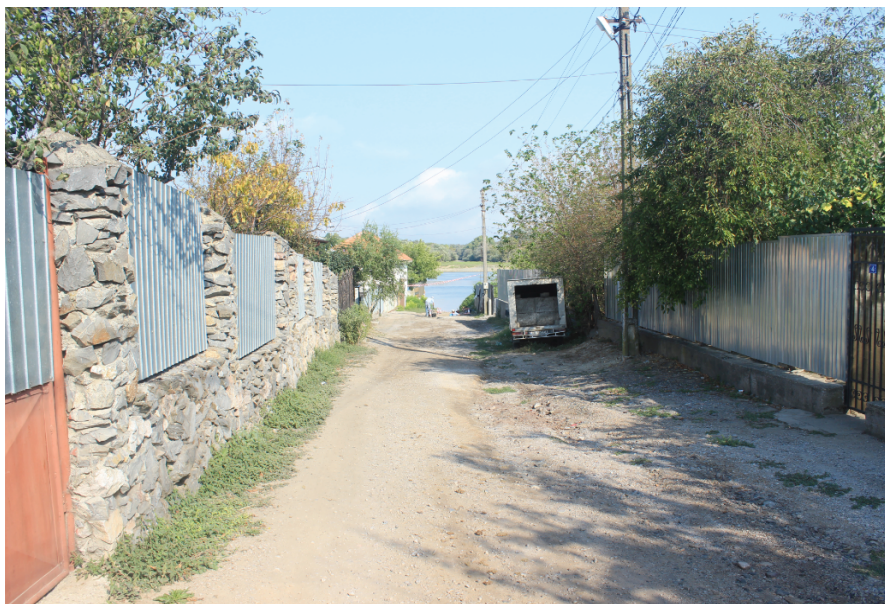
Fig. 3. Nufăru. Str. Ulmului. Vedere dinspre sud.

Fig. 3. Nufăru. Ulmului Street. View from the south.

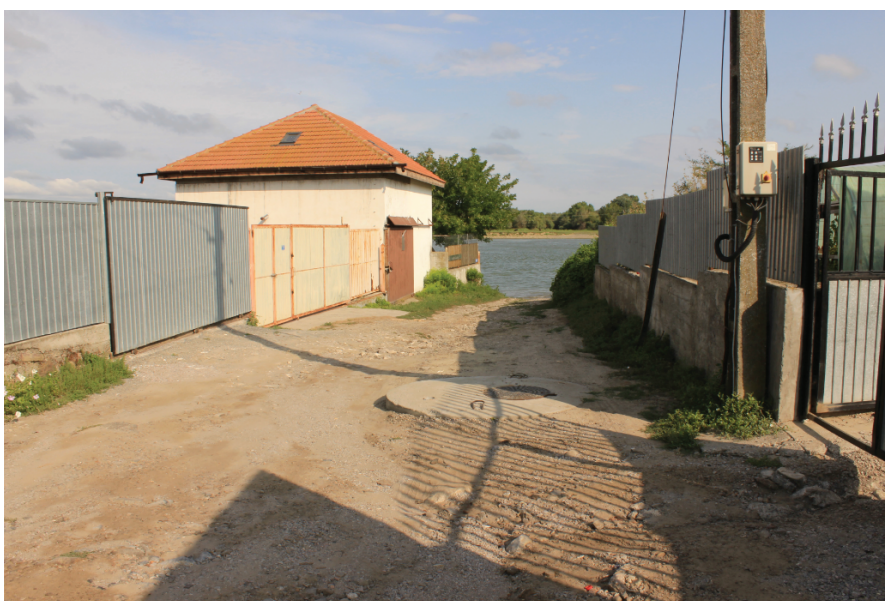
Fig. 4. Nufăru. Str. Ulmului.  
Vedere dinspre sud a zonei afectate de intervențiile din anii 2010, 2015 și 2017.

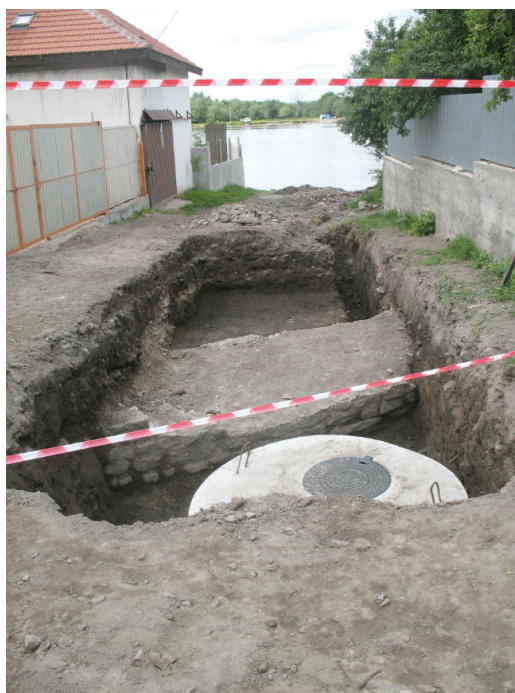
Fig. 5. Nufăru. Str. Ulmului, 2010. Tronson din curțina bizantină de nord cercetată, cu stația de pompare amplasată la sud. Vedere generală.

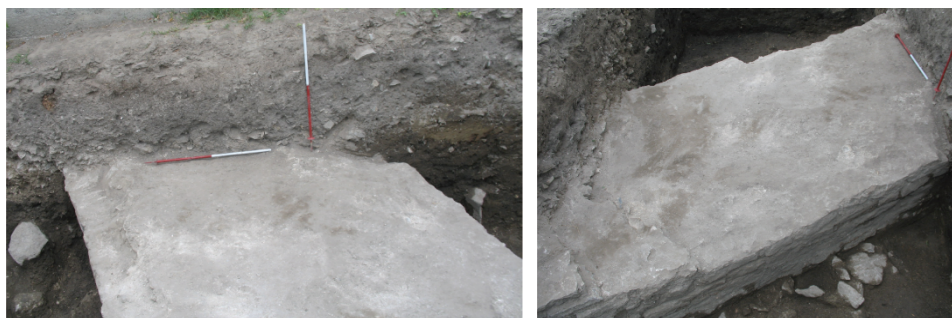
Fig. 6. Nufăru. Str. Ulmului, 2010. Tronson din curțina bizantină de nord cercetată. Vedere dinspre vest și dinspre sud.

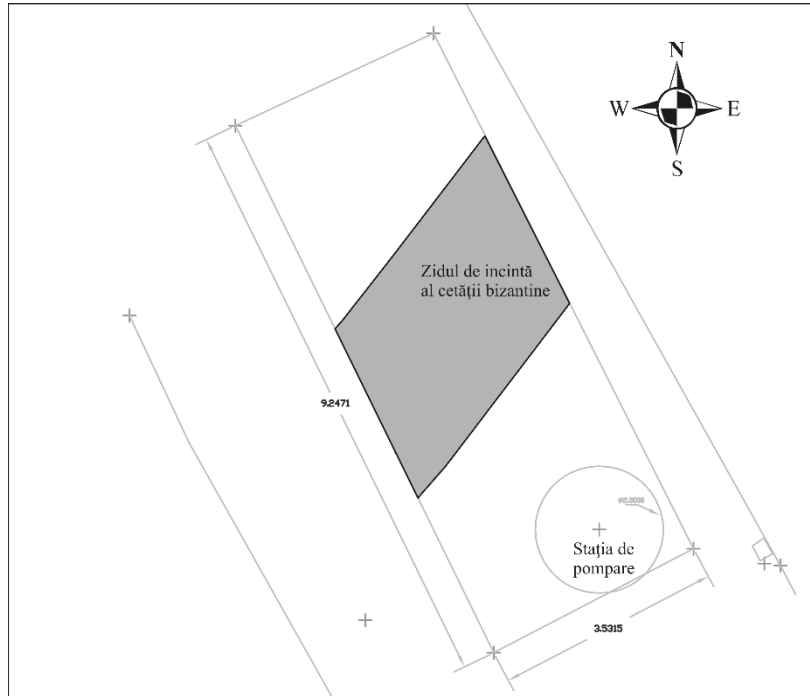
Fig. 7. Nufăru. Str. Ulmului, 2010. Tronson din curțina bizantină de nord cercetată, cu stația de pompare amplasată la sud.

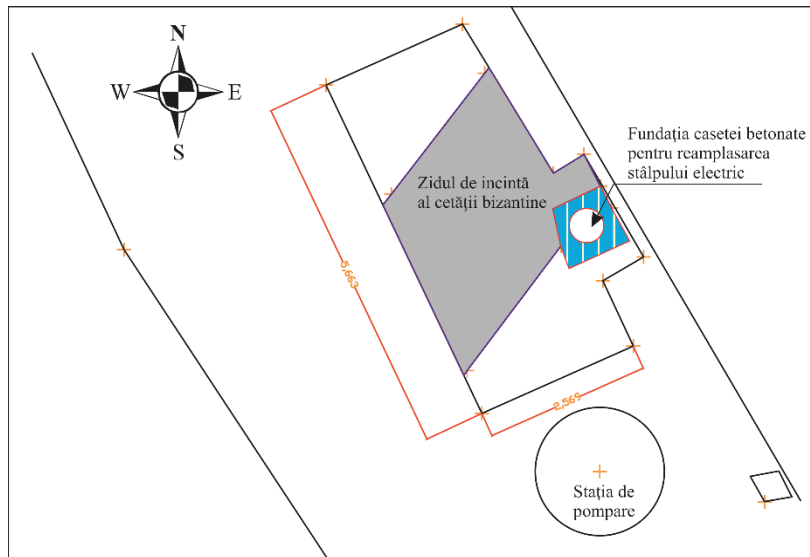
Fig. 8. Nufăru. Str. Ulmului, 2017. Tronson din curțina bizantină de nord, cu intervenția neautorizată din anul 2015 pentru reamplasarea stălpului electric.

respectiv, a fost deschisă o suprafață cu dimensiunile de circa 7,50 m (latura N-S) × 2,50 m (latura V-E) și adâncimea de 1,50 m. Intervenția de teren, realizată mecanic și manual, a presupus îndepărtarea umpluturii cu pământ galben făcute în anul 2010 și a materialelor depuse pentru protejarea curtinei, precum și extinderea spre est, într-o casetă cu dimensiunile de 1,50 m (latura N-S) × 0,70 m (latura V-E) și adâncimea de 2 m, pentru degajarea zonei afectate de intervenția pentru reamplasarea stâlpului electric<sup>37</sup> (fig. 8–9).

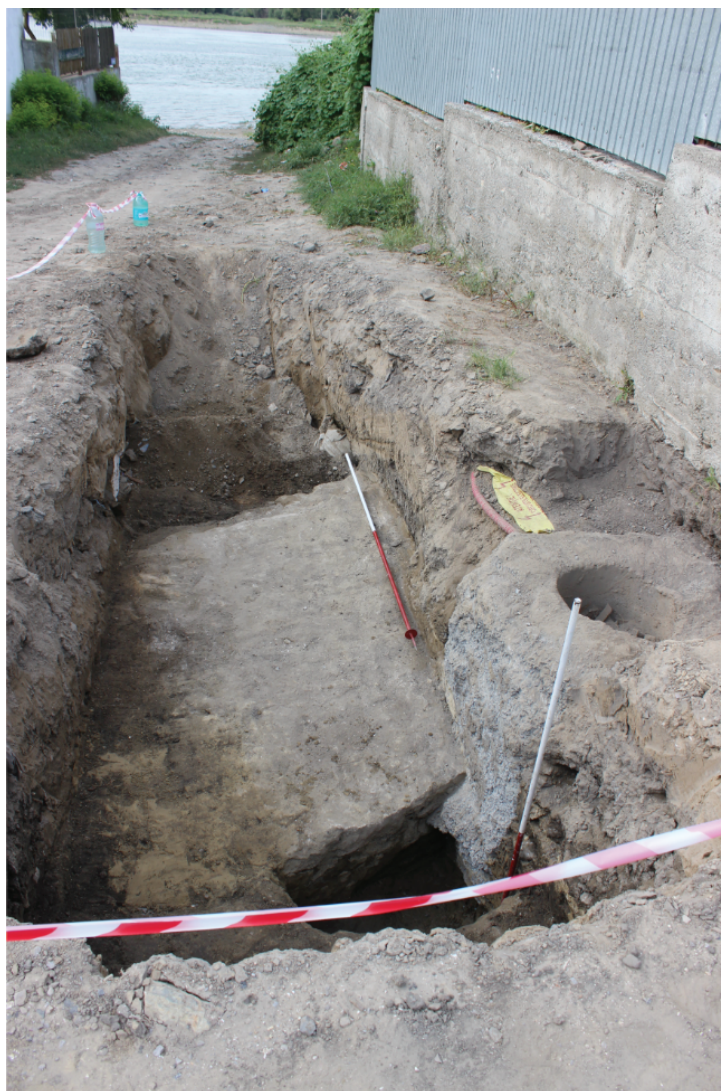
A fost dezvelită cortina pe toată lățimea ei (2,70 m), pe o lungime înregistrată de 3,30 m și o înălțime de 0,80 m (paramentul sudic), pentru a putea fi constatată atât în plan, cât și în secțiune, relația cu intervenția modernă. S-a putut observa că **practicarea casetei betonate pentru reamplasarea stâlpului electric**, cu dimensiunile aproximative de 1 × 1 m și adâncimea de 1,60/1,80 m, **a fost făcută deasupra, în zidul de incintă și la sud de acesta**. Intervenția avea forma unui patrulater neregulat, cu dimensiunile exterioare de 1,20/1,15/1,00 m și cele interioare de 0,80/0,50/0,40 m. Practicarea a circa 0,60 m din latura casetei betonate a fost executată în afara curtinei, la sud de aceasta, iar restul în zid, afectând paramentul sudic al acestuia; circa 1 m din adâncimea casetei a fost săpat în pământ (în umplutură de pământ galben și în depunere de tip arheologic), deci suprapunând cortina, iar restul de 0,50–0,60 m a fost săpat cu pickhammer-ul în zidăria bizantină, afectând paramentul sudic/interior (fig. 9–10).

Fig. 9. Nufăru. Str. Ulmului, 2017. Tronson din curțina bizantină de nord, cu intervenția neautorizată din anul 2015 pentru reamplasarea stălpului electric. Vedere dinspre sud. Fundație modernă deasupra și în zidul de incintă, cu afectarea paramentului sudic al acestuia.

Fig. 9. Nufăru. Ulmului Street, 2017. Section of the northern Byzantine inner wall, with the 2015's unauthorised intervention for the street light pole. View from the south. Modern foundation above and in the structure of the inner wall, destroying the southern front wall.

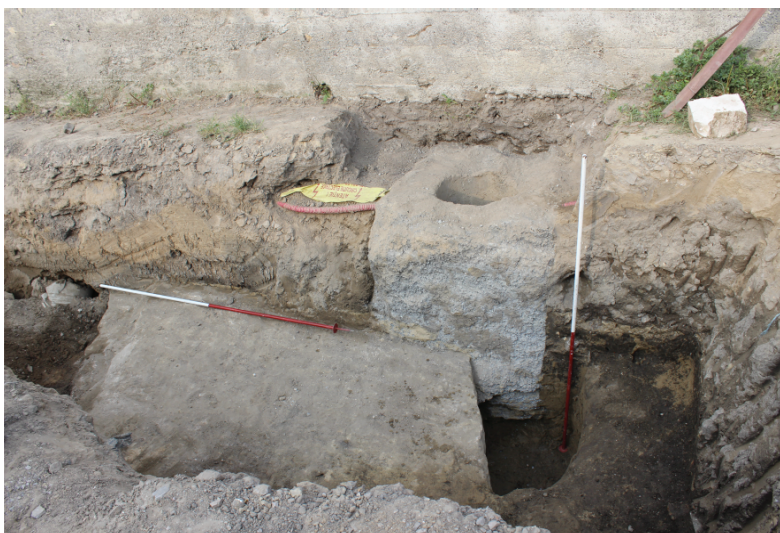
Fig. 10. Nufăru. Str. Ulmului, 2017. Tronson din curțina bizantină de nord, cu intervenția neautorizată din anul 2015 pentru reamplasarea stălpului electric. Vedere dinspre vest.

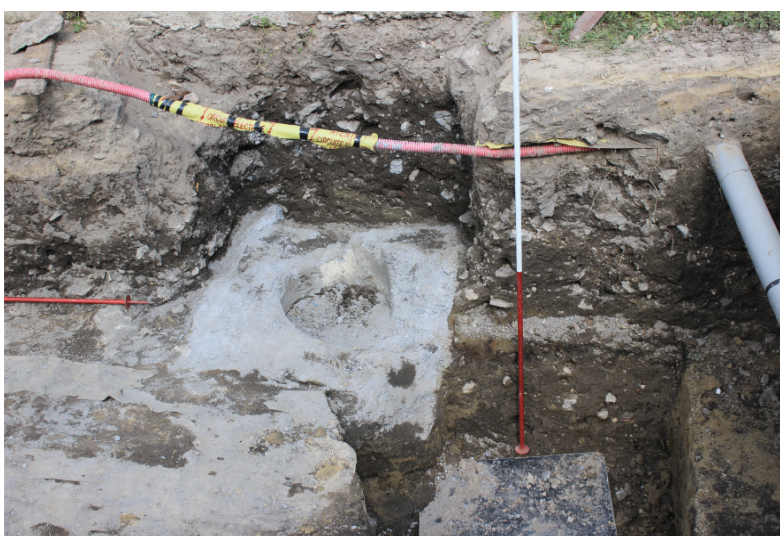
Fig. 11. Nufăru. Str. Ulmului, 2017. Tronson din curțina bizantină de nord, cu intervenția neautorizată din anul 2015 pentru reamplasarea stălpului electric. Vedere dinspre vest, după îndepărtarea părții de fundație modernă de deasupra zidului de incintă.

Fig. 11. Nufăru. Ulmului Street, 2017. Section of the northern Byzantine inner wall, with the 2015's unauthorised intervention for the street light pole. View from the west, after the removal of the modern foundation off the upper part of the wall.

Ulterior constatării, s-a procedat la **îndepărtarea**, cu ajutorul unor unelte și ustensile specifice (pickhammer, ciocan rotopercurtor, ciocan și daltă), a **intervenției moderne cu beton, în etape succesive**: întâi partea care suprapunea zidul, apoi cea care depășea linia zidului spre sud și, în final, cea din interiorul curtinei (fig. 11–13). Faptul că cele două categorii de materiale, din milenii diferite (I și III), nu au făcut priză a permis îndepărtarea betonului, fără consecințe distructive suplimentare asupra zidăriei bizantine, și a lăsat vizibilă **porțiunea afectată de cortină**, cu dimensiunile de 0,50 m (latura N-S) × 1,15 m (latura V-E) și adâncimea de 0,50 m. Pentru această porțiune s-a considerat că sunt **necesare intervenții ulterioare** (fig. 13).

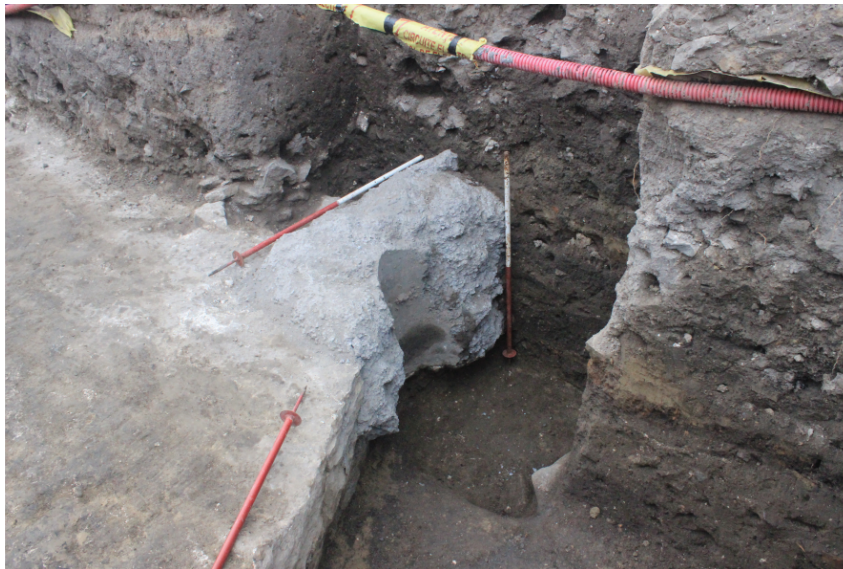
Fig. 12. Nufăru. Str. Ulmului, 2017. Tronson din cortina bizantină de nord, cu intervenția neautorizată din anul 2015 pentru reamplasarea stâlpului electric. Vedere dinspre sud-vest, după îndepărtarea părții de fundație modernă de la sud de paramentul zidului de incintă.

Fig. 12. Nufăru. Ulmului Street, 2017. Section of the northern Byzantine inner wall, with the 2015's unauthorised intervention for the street light pole. View from the south-west, after the removal of the modern foundation off the southern front wall.

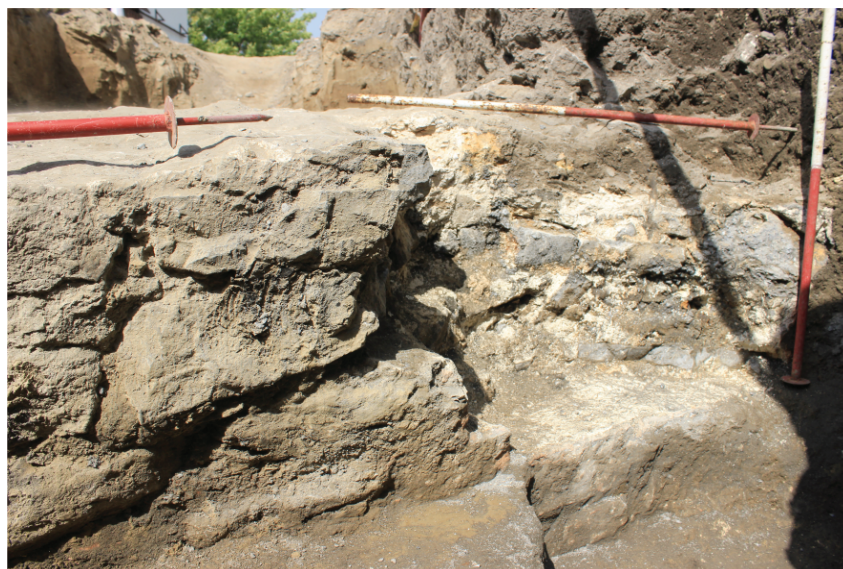
Fig. 13. Nufăru. Str. Ulmului, 2017. Tronson din cortina bizantină de nord, cu intervenția neautorizată din anul 2015 pentru reamplasarea stâlpului electric. Vedere dinspre sud-vest, după îndepărtarea în totalitate a părții de fundație modernă din structura zidului de incintă (este vizibilă tehnica de construcție de tip „blocaj”).

Fig. 13. Nufăru. Ulmului Street, 2017. Section of the northern Byzantine inner wall, with the 2015's unauthorised intervention for the street light pole. View from the south-west, after the total removal of the modern foundation off the structure of the inner wall (the technical building block type is visible).

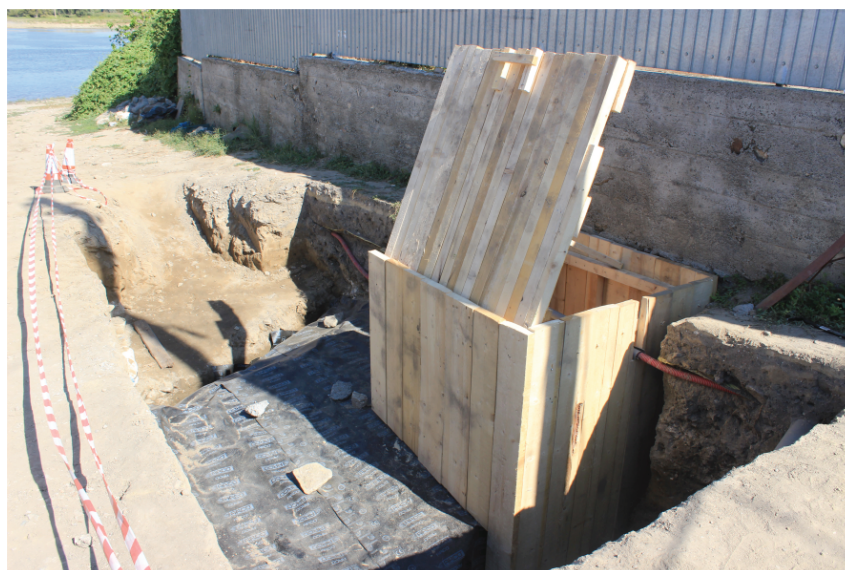
Fig. 14. Nufăru. Str. Ulmului, 2017. Tronson din cortina bizantină de nord. Protecție de lemn pentru caseta destinată intervențiilor reparatorii asupra porțiunii de zid distruse.

După constatarea distrugerilor și înregistrarea situației în teren, s-a procedat la: acoperirea zidului de incintă cu materiale de protecție (geotex, carton asfaltat/membrană); confecționarea unei protecții din lemn masiv, sub forma unei cutii cu capac, cu dimensiunile de 1,50 × 1,50 m și înălțimea/adâncimea de 2 m, amplasate provizoriu pe zona de cortină afectată, pentru a permite intervenții ulterioare asupra monumentului; reumplerea cu pământ (în saci de rafie și dispersat) a restului suprafeței excavate de pe str. Ulmului, pentru ca strada să fie redată în totalitate circulației (fig. 14–15).

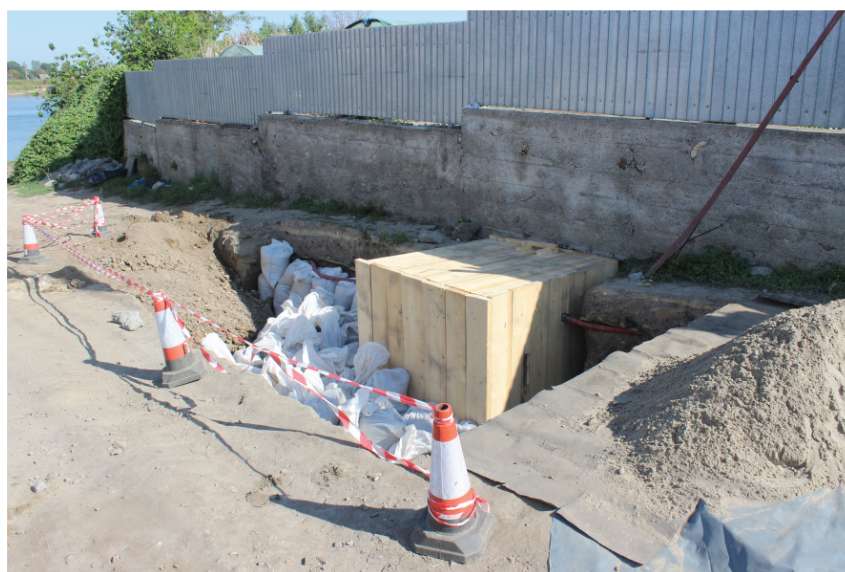
Fig. 15. Nufăru. Str. Ulmului, 2017. Tronson din cortina bizantină de nord. Caseta destinată intervențiilor reparatorii asupra porțiunii de zid distruse și pregătirea pentru astuparea cu pământ a suprafeței deschise.

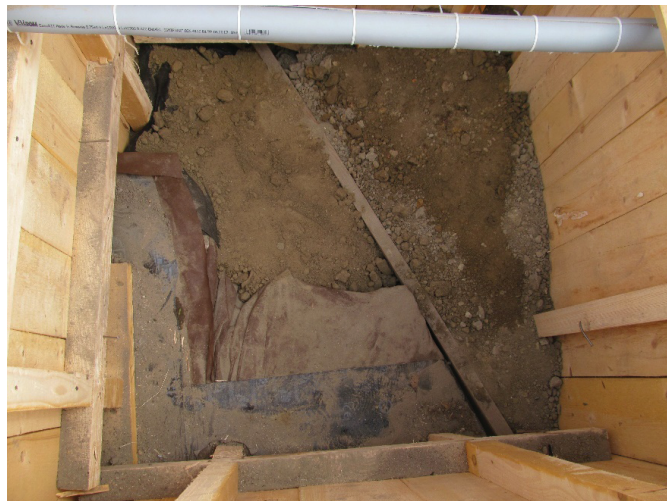
Fig. 16. Nufăru. Str. Ulmului, 2017. Tronson din curtea bizantină de nord. Vedere dinspre vest, după umplerea lacunei din zid cu pământ galben.

În acord cu rezoluțiile comisiilor de specialitate amintite, **intervențiile au constat în umplerea lacunei din zid rezultate din distrugere, după îndepărtarea fundației moderne, cu materiale de protecție (geotex și pământ galben), precum și în umplerea cu pământ, până la actualul nivel de călcare al străzii, a casetei protejate cu lemn** (fig. 16–17). Au mai fost necesare – la intervale mari de timp – operațiuni de completare cu pământ a zonei excavate, până la refacerea nivelului străzii de dinainte de intervenție. Actualmente, str. Ulmului este funcțională în totalitate, iar zona intervenției vizibilă în continuare, fiind semnalată prin capacul de lemn al casetei rămas accesibil la actualul nivel de călcare (fig. 18).

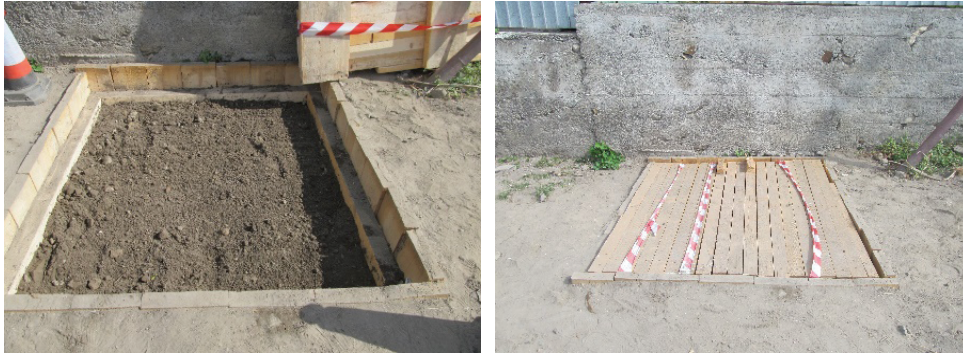
Fig. 17. Nufăru. Str. Ulmului, 2017. Tronson din cortina bizantină de nord. Vedere dinspre vest, după umplerea cu pământ a casetei cu protecție de lemn.

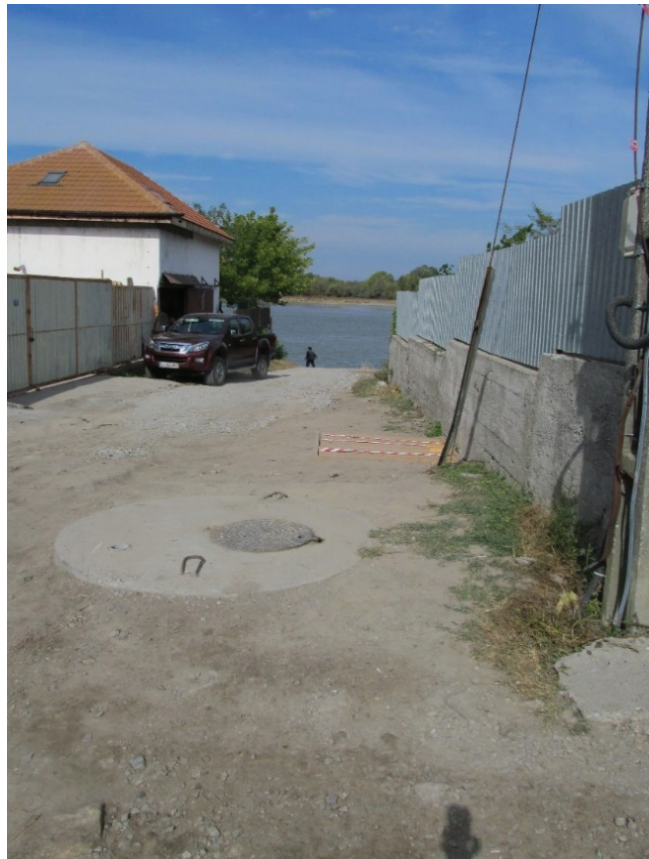
Fig. 18. Nufăru. Str. Ulmului, 2017. Tronson din cortina bizantină de nord. Situația actuală în zona intervenției.
