BISERICA MĂNĂȘTIRII DOMINICANE DE LA SIGHIȘOARA. CONTRIBUȚII ARHEOLOGICE ȘI ISTORICE

IOAN FEDOR PASCU*

Rezumat: Biserica Mănăstirii din Sighișoara, închinată Sfintei Fecioare, a fost întemeiată după marea invazie tătaro-mongolă din 1241. De atunci și până în a doua jumătate a secolului al XVI-lea a servit ca loc de cult și rugăciune pentru călugării dominicani din localitate. Apoi, în urma reformei luterane, a trecut în slujbă comunitară, devenind, până în zilele noastre, biserica principală a sașilor sighișoreni. Oricum, de-a lungul existenței sale, Biserica Mănăstirii a parcurs mai multe etape de evoluție, care au adus-o în faza actuală. Un rol relativ lămuritor în acest sens l-au avut cercetările arheologice din anii 2005 și 2020, care, împreună, completează imaginea Evului Mediu sighișorean.

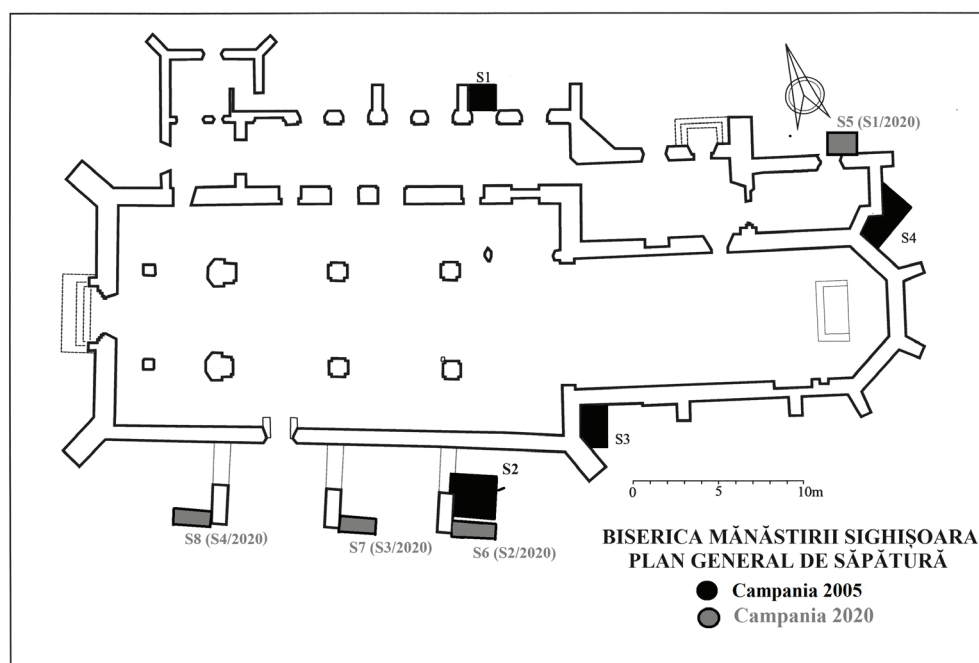
Fig. 2. Planul general al săpăturilor. Campaniile 2005 și 2020.

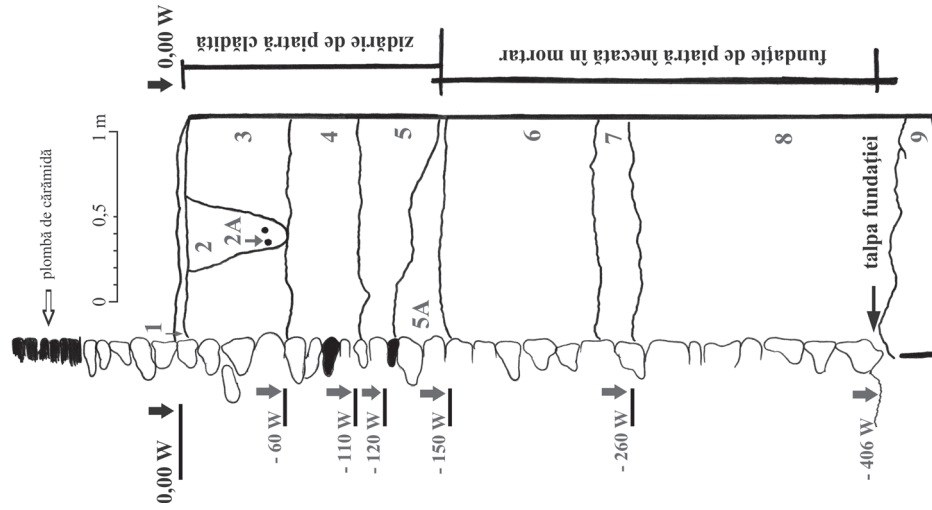
Fig. 4. Secțiunea nr. 5 (S.1/2020). Profil vestic.

Penultimul strat (nr. 3) corespunde renovărilor din 1893–1895, întrepătruns de un șanț (nr. 2) realizat pentru poziționarea cablurilor electrice aferente iluminatului arhitectural, suprapus de depuneri recente (nr. 1 – fig. 3–4).

În concluzie, din colțul vestic al ferestrei „neogotice” aflate deasupra săpăturii descrise mai sus, fractura din zidărie coboară spre mijlocul secțiunii și se oprește la cca -0,40 m W; de la această cotă și până la talpa de fundare, zidăria, în integralitatea ei, este intactă, aspectul general fiind de masivitate și soliditate.

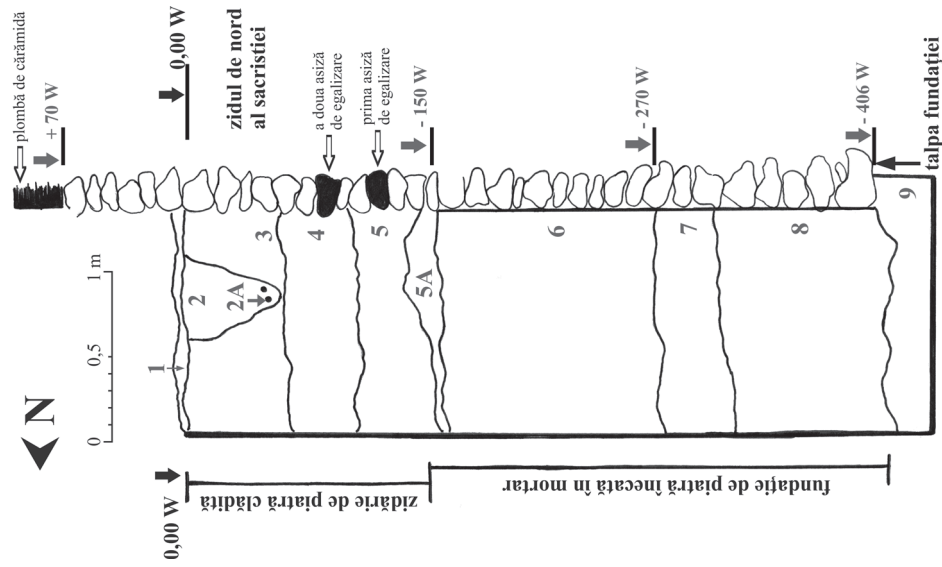
Fig. 3. Secțiunea nr. 5 (S.1/2020). Profil estic.

Secțiunea nr. 5 (S.1/2020). Structura zidită a sacristiei. Talpa de fundare a sacristiei se găsește la -4,06 m W, fiind așezată pe o gresie naturală, stâncoasă, nisipoasă, dură și de culoare gălbuie, care face parte din miezul natural al Dealului Cetății (primul strat de sol viu – nr. 9)⁶. Începând de aici, fundația este înecată într-un mortar rezistent, de foarte bună calitate (din var și nisip), zidăria fiind alcătuită din lespezi de piatră de dimensiuni mari și aproximativ dreptunghiulare (în medie de 0,70–0,80 m lungime și 0,20–0,30 m grosime), așezate pe orizontală în asize relativ regulate, cu intercalări de piatră mijlocie și mică pentru egalizare. Fundația înecată se oprește la -2,60 m W pe profilul de vest și -2,36 m W pe profilul de est, ceea ce indică o primă pantă inițială și naturală a terenului, alcătuită dintr-un pământ galben-marونیu cu pigment de cărbune vegetal (al doilea strat de sol viu – nr. 8), care coboară de la vest spre est cu 0,30 m într-o planimetrie de numai 1,30 m.

Urmând panta naturală și originară, urmează un strat de cca 0,20 m (nr. 7), care indică săparea șanțului de fundație și lucrările petrecute în interiorul acestuia. Fără niciun fel de pauză evidentă în construirea monumentului, fundația se continuă în formă clădită ordonat până la -1,46–1,50 m W, cotă la care se oprește o primă sistematizare verticală a terenului, prin nivelarea acestuia (măcar pe latura de nord, cu pământul excavat din șanțul fundației – nr. 6), motiv pentru care lipsește și amprenta stratigrafică a continuării șanțului de fundare.

Între -1,50 și -1,30 m W este evidentă (pe ambele profiluri deopotrivă) o lentilă de pământ cu urme consistente de mortar care, pe de o parte, marchează nivelul de călcare stabilit artificial de constructorii și beneficiarii medievali, în timp ce, pe de altă parte, semnalizează începutul unei elevații gotice (nr. 5A), care ar putea urma ruinei descoperite în S.4/2005. Dar, această lentilă face parte dintr-un strat general (nr. 5), care se termină la -1,00 m W, marcând în cele din urmă nivelul de călcare corespunzător celei de-a doua faze gotice, adică undeva spre cumpăna secolelor XV–XVI. Oricum, peste fundație, elevația continuă, îngrijit și ordonat, ridicată de aceleași mâini de zidar.

Între -1,00 și -0,60 m W se găsește un nou nivel de intervenție și nivelare (nr. 4), foarte probabil corespunzător lucrărilor ulterioare marelui incendiu din 30 aprilie 1676.

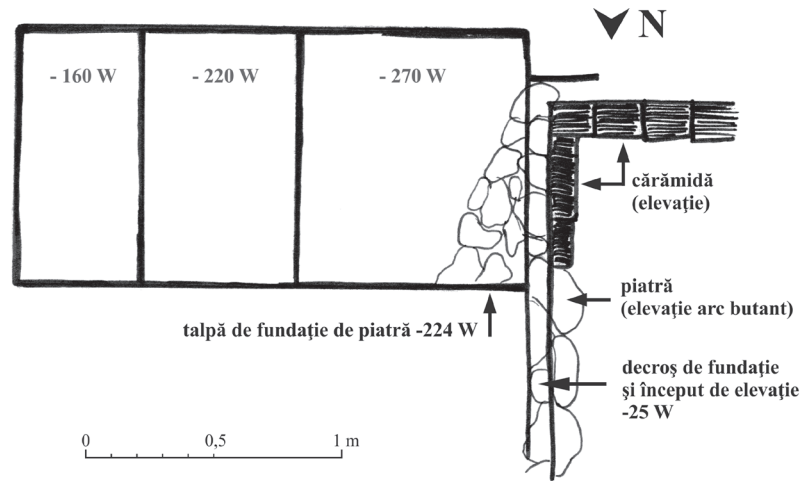
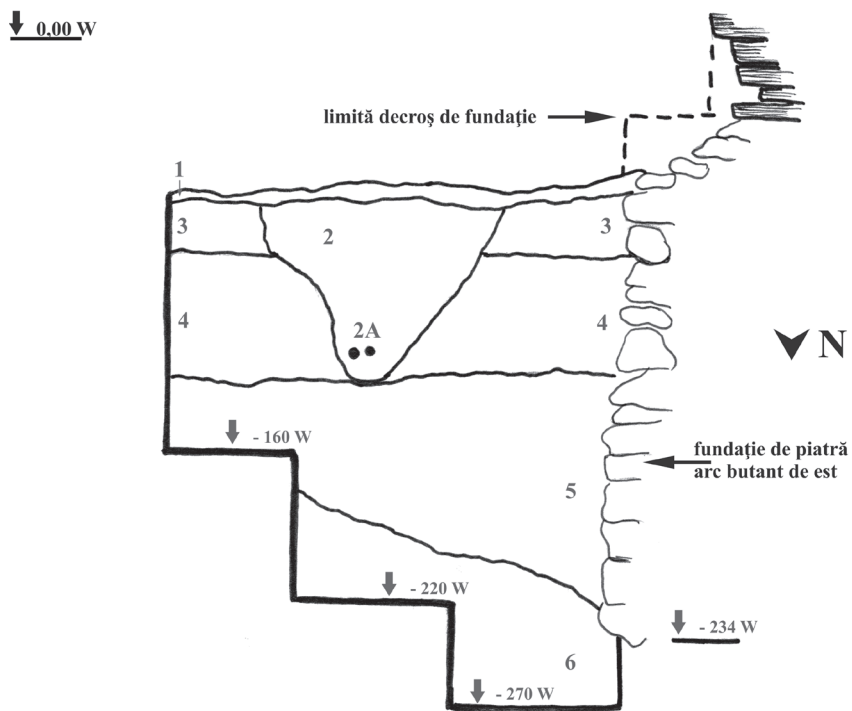
Fig. 5. Secțiunea nr. 6 (S.2/2020). Plan (1) și profil sudic (2).

În fine, construirea fundației arcului butant de aici prezintă o retragere evidentă dinspre talpă către începutul elevației, fapt sesizat deopotrivă atât de Angel Istrate în 2005, cât și de noi în campania anului 2020. Astfel, măcar în ceea ce privește investigația noastră, spre profilul de sud zidăria se retrage cu aproximativ 10 cm de la talpă către decroșul care marchează piciorul arcului butant. Mai mult, fundația este puternic dezaxată comparativ cu elevația arcului butant, care și ea prezintă o dezaxare (de 3°30”), bine sesizată de către Kurt Leonhardt⁸. Situația este cât se poate de clară în planul săpăturii, unde, pe latura de nord a secțiunii, la nivelul tălpii de fundație, zidăria este cu cca 40 cm în afara decroșului (-0,42 m W) care marchează începutul elevației (elevație față de care deplasarea către nord-est a tălpii de fundare ajunge la aproximativ 0,50 m (fig. 5/1).

Pentru relaționarea directă dintre zidărie și martorii stratigrafici din solul imediat învecinat, cel mai sugestiv a fost profilul de sud (fig. 5/2). Există astfel: depunerile ulterioare anului 2009; intervențiile din anul 2009 pentru iluminat arhitectural (nr. 2 și 2A); nivelul 3, legat de renovările petrecute în perioada 1893–1895; stratul nr. 4, un pământ negru-cenușiu cu puternice urme de arsură, legat de marea incendiere din 30 aprilie 1676; pământ gălbui-marونیu, lutos (sol viu – corespondent stratului nr. 8 din S.1/2020 și S.5/2005) în care, pe o adâncime de aproximativ 20 cm (pornind de la -2,50 m), a fost înecată fundația arcului butant – acest strat cu cărbune și pete roșiatice (amprente metalice, anterioare marelui incendiu din 1676) ilustrează în fapt intervențiile constructive din a doua fază gotică (1492–1515), cea în care ar fi putut fi proiectat acest arc butant, probabil primul dintre următoarele două; solul steril din punct de vedere arheologic.

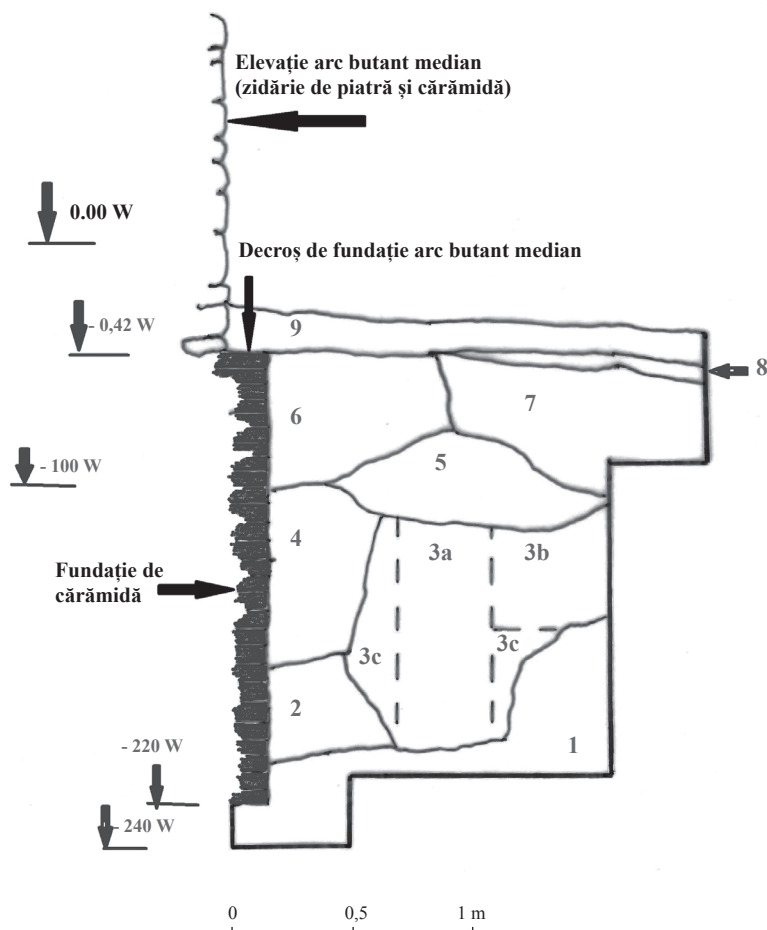
Fig. 6. Secțiunea nr. 7 (S.3/2020). Profil nordic.

Zidărie și stratigrafie. Pentru această secțiune a fost înregistrat doar profilul de nord, restul purtând informații asemănătoare, dar mai puțin sugestive. Profilul ales de noi, apropiat de biserică, dar nerelaționat în mod direct cu aceasta, este unul mai greu de descifrat tocmai fiindcă prezintă informații care fac legătura între biserica mănăstirească inițială (prima fază gotică) și intervențiile ulterioare, care privesc alte etape și momente din istoria monumentului. Prin urmare, măcar parțial, nu vom descrie stratigrafia în legătură nemijlocită cu arcul butant central, ci cu monumentul de referință, căruia îi este adosat (fig. 6). Astfel, stratul nr. 1 reprezintă solul viu, un pământ gălbui-marونیu lutos (corespunzător stratului nr. 8 din S.1/2020 – S.5/2005), în care este cuprinsă și fundația bisericii medievale. Stratul nr. 2 este primul contaminat cultural, în sensul că acesta prezintă urme slabe de pigment ceramic și de mortar, dovedind înhumări ulterioare ori măcar contemporane unor construcții zidite sau pe cale de a se face. Dar, înainte de ridicarea arcului butant central, în imediata lui apropiere, a fost ridicată o clădire de piatră (peste un colț al căreia s-a așezat și secțiunea nr. 7/2020), desfășurată către sud, cu o fundație care urmărea panta naturală a terenului, coborâtore spre aceeași direcție (3a), timp în care o altă latură se întindea spre est (3b), dar cu o cotă de fundare mai ridicată cu aproximativ 50 cm (-1,60 m W), raportată, de asemenea, la fizionomia inițială și punctuală a reliefului. Construcția pomenită, asupra destinației căreia nu ne putem pronunța, nu s-a apropiat la mai mult de 60 cm față de arcul butant investigat parțial prin S.7, astfel că s-a mai putut surprinde, cu suficientă relevanță, un larg șanț de fundare, care a permis realizarea unei zidării foarte îngrijite (stratul nr. 4). Nivelul de călcare pentru amenajarea acestui

arc butant îl propunem la cota de -1,00 m W (la intersecția cu straturile 5, 6 și 7). Dacă reperul de -1,00 m W indică, posibil, un nivel de intervenție, stratul nr. 6 poate trimite la refacerile ulterioare incendiului din 1676, demantelarea construcției din vecinătate (3a+3b) cu recuperarea materialului – fapt care și explică „cuptorirea” intervenției (3c) în straturile nr. 2 și nr. 4. Foarte posibil, ca și în alte părți, de jur-împrejurul monumentului, lucrările de consolidare au fost urmate de altele privind sistematizarea verticală a terenului, astfel că straturile 6 și 7 pot să indice nivelări corespunzătoare finalizării lucrărilor de fundare și începutului celor de elevare. Apoi, o lentilă stratigrafică relativ subțire, de maximum 10 cm în grosime spre vest, indică pe această parte nivelul foarte scăzut al intervențiilor efectuate în anii 1893–1895. Ultimul strat corespunde depunerilor contemporane, interbelice și postbelice, complet lipsite de relevanță arheologică.

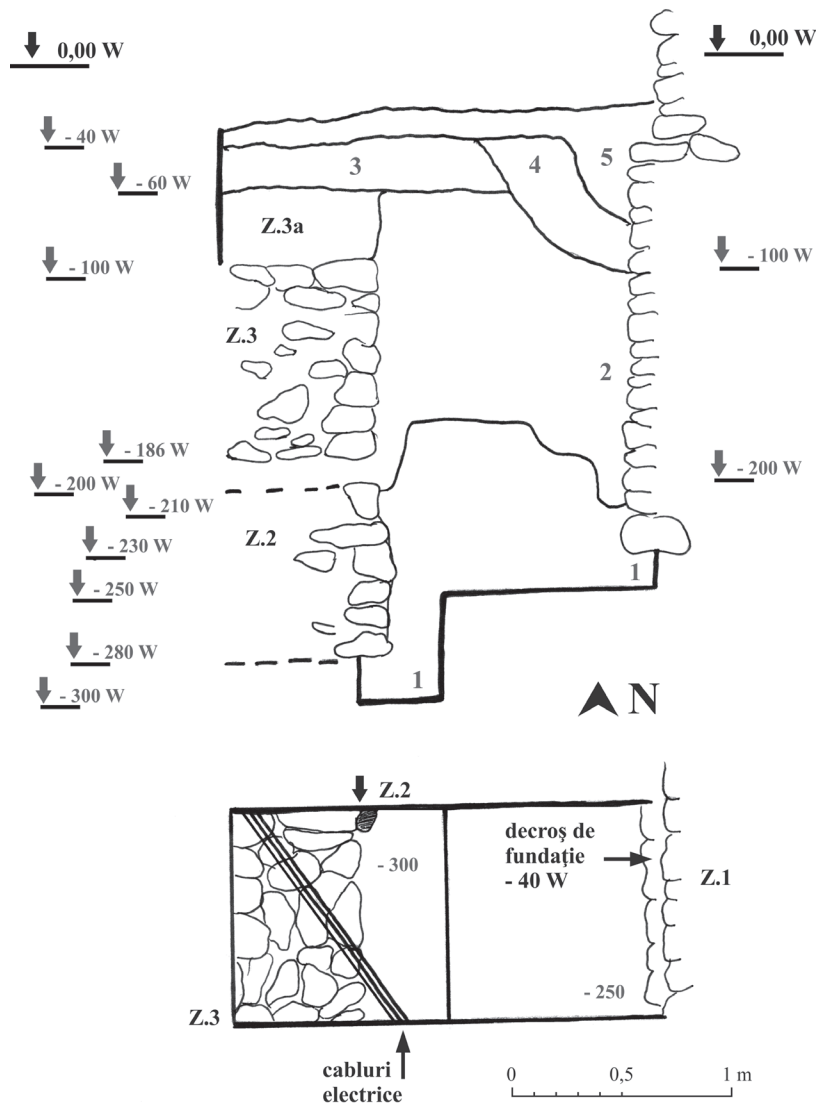
Fig. 7. Secțiunea nr. 8 (S.4/2020). Plan și profil nordic.

Secțiunea nr. 8 (S.4/2020). Structura fundației pentru arcul butant de răsărit, pe latura de vest (în sudul navei). Secțiunea nr. 8 (S.4/2020), ultima, a prezentat cea mai complexă situație, prin faptul că aici au fost identificate trei structuri de zidărie, independente între ele și codificate separat: Z.1, pentru fundația arcului butant de vest; Z.2, o fundație înecată în mortar, total diferită față de cele găsite anterior; Z.3, o fundație care se ridică peste Z.2, dar fără a se așeza direct peste aceasta; Z.3A, care reprezintă în fapt o urmă de demantelare și desfăcere târzie, cu prilejul poziționării unor cabluri electrice (fig. 7).

Zidăria nr. 1. Fundația arcului butant de vest. Chiar dacă nu oferă un aspect foarte îngrijit, fundația acestui arc butant transmite o evidentă impresie de masivitate și robustețe, ceea ce indică nevoia constructorilor de a stabili un suport puternic pentru sprijinirea porțiunii de zidărie din partea de sud-est a navei. Ca aspect general, fundația începe la -2,30 m W, într-un sol viu, de unde pornește un șanț de fundare, în care pietre de dimensiuni relativ mici sunt înecate într-un mortar de var și nisip. Apoi, de la -2,10 m W și până la -1,86 m W, șanțul fundației se lărgeste cu aproximativ 10 cm, continuând cu o nouă treaptă de cca 25 cm, care urcă până la -1,70 m W, unde se pierde în stratul următor, fapt care a permis continuarea zidăriei în variantă clădită, dinspre exterior, cu bolovani din gresie de dimensiuni mari, între care se intercalează, pentru egalizare, pietre mici și mijlocii. Zidirea continuă astfel până la -0,40 m W, unde fundația decroșează cu 10 cm, marcând astfel pornirea elevației pentru arcul butant. Ca o notă particulară, trebuie să remarcăm faptul că, dintre cele trei fundații ale arcelor butante, aceasta este singura care nu prezintă urma vreunei inserții de cărămidă în/între asizele de piatră.

Zidul nr. 2. Fundație cu destinație necunoscută. La o distanță de 1,00–1,10 m vest de fundația arcului butant, ieșită cu numai câțiva centimetri din linia profilului nordic, a fost observată parțial o altă structură de zidărie, aferentă, de asemenea, unei fundații, asupra destinației căreia nu ne putem pronunța. Cert este că talpa acesteia este săpată tot în solul viu, ca și a celei pentru arcul butant, dar mai coborâtă cu 0,50 m, adică la -2,80 m W. Z. 2 a fost pus în operă tot prin înecare de piatră în mortar cu var stins la fața locului, fapt care, prin cota de adâncime și modalitatea de lucru, sugerează o legătură cronologică și funcțională cu „conglomeratul turnat” descoperit de către Angel Istrate în S.2/2005, adică cel peste care se așază fundația arcului butant de est. Răspunsul rămâne în așteptare, acum nefiind în măsură să oferim nici măcar o ipoteză. Altfel, remarcăm doar un singur fragment de cărămidă aflat în partea superioară a zidăriei descoperite de noi.

Zidul nr. 3. Fundația clădirii fostei poliții locale. Z.3. a fost surprins în capătul de vest al secțiunii, având o orientare nord-sud. Acesta este clădit paralel cu fundația apuseană arcului butant (Z.1), la aproximativ 1,10 m de acesta, pe o lățime nedeterminabilă în secțiune. În mod evident, Z.3 este independent de Z.2, între cele două zidării neexistând niciun fel de relație, măcar din următoarele motive: Z.3. nu este ridicat peste Z.2, între cele două structuri existând un strat de cca 15 cm (nr. 4), astfel că talpa de fundare se găsește la -1,86 m W, pe când partea superioară din ruina Z.2. se află -2,00 m W; traiectoria Z.3. este de nord-sud, pe o lățime de cel puțin 70 cm, în timp ce porțiunea surprinsă din Z.2 indică mai degrabă un colț cu dezvoltare ipotetică spre est. Oricum, în forma păstrată și surprinsă, Z.3 este alcătuit

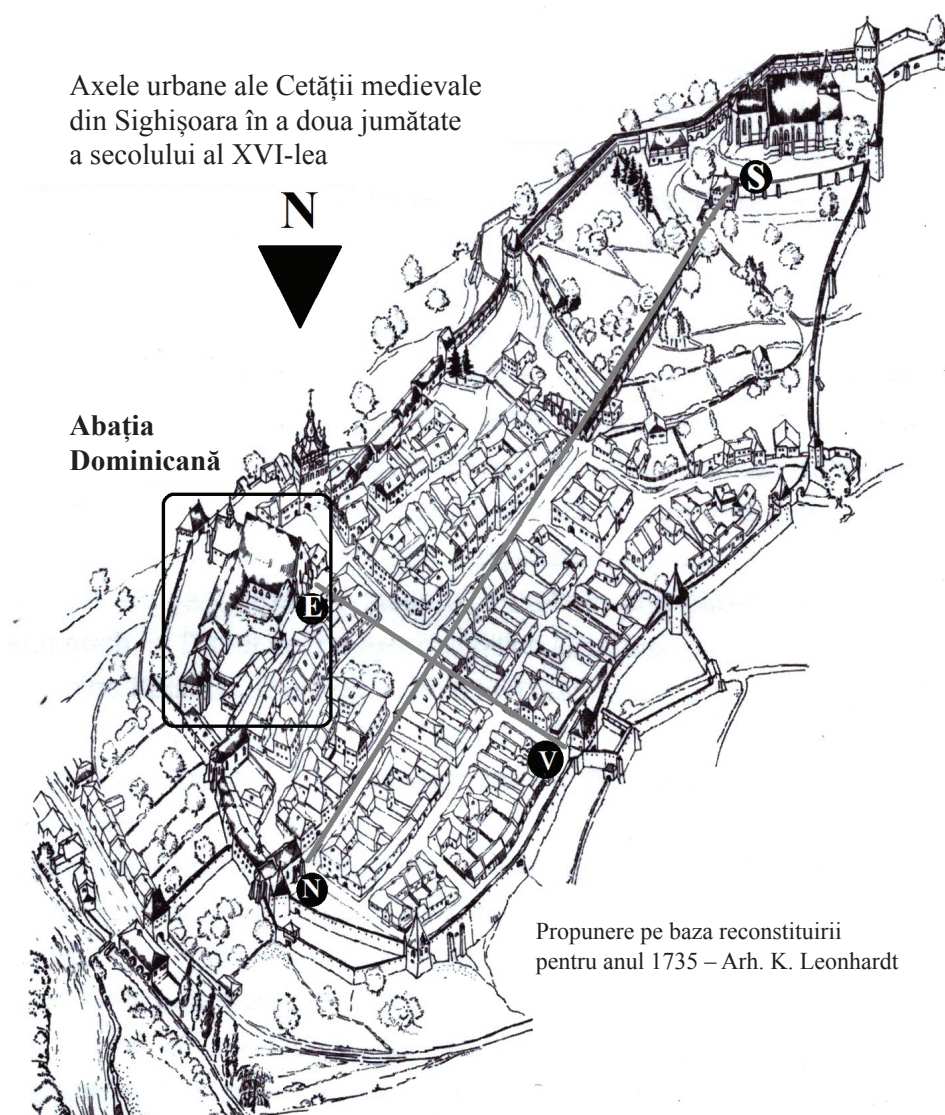
Fig. 8. Axele Cetății din Sighișoara în a doua jumătate a secolului al XVI-lea, propuse pe baza unei reconstituirii făcute pentru anul 1735 (după Leonhardt, Waltraut, Frank 2009, p. 49).

În configurația sa actuală, Piața Cetății (*Burgplatz*) are o formă pătrată, iar raportul dintre dimensiuni și scara fronturilor de case îi conferă multă armonie și intimidare. Cu toate acestea, imaginea de acum nu este tocmai asemănătoare cu cea din Evul Mediu, când aceasta era cel mai animat loc din oraș. Astfel, dacă eliminăm „cortina” caselor din Piața Cetății nr. 10–13 și Piața Muzeului nr. 6, vom constata că axul accesului în Cetate dinspre „Poarta din Dos” (Turnul Croitorilor) se termină nu în fața Turnului cu Ceas (ca acum), ci tocmai în axul bisericii abației dominicane. În consecință, *Burgplatz*-ul cu adevărat medieval trebuie redimensionat, dintr-o formă pătrată întruna dreptunghiulară cu ax central est-vest, iar primul lucru văzut odată ajuns aici era Biserica Mănăstirii, cu portalul ei monumental. Mai mult, într-o astfel de configurare, fântâna publică din *Burgplatz* nu mai apare ca fiind dezaxată (în partea de nord-est), ci așezată central, așa cum este logic și firesc (fig. 8).

Abb. 8. Achse der Festung Sighișoara in der zweiten Hälfte des 16. Jahrhunderts, vorgeschlagen aus Grund einer Rekonstitution für 1735 (nach Leonhardt, Waltraut, Frank 2009, S. 7).

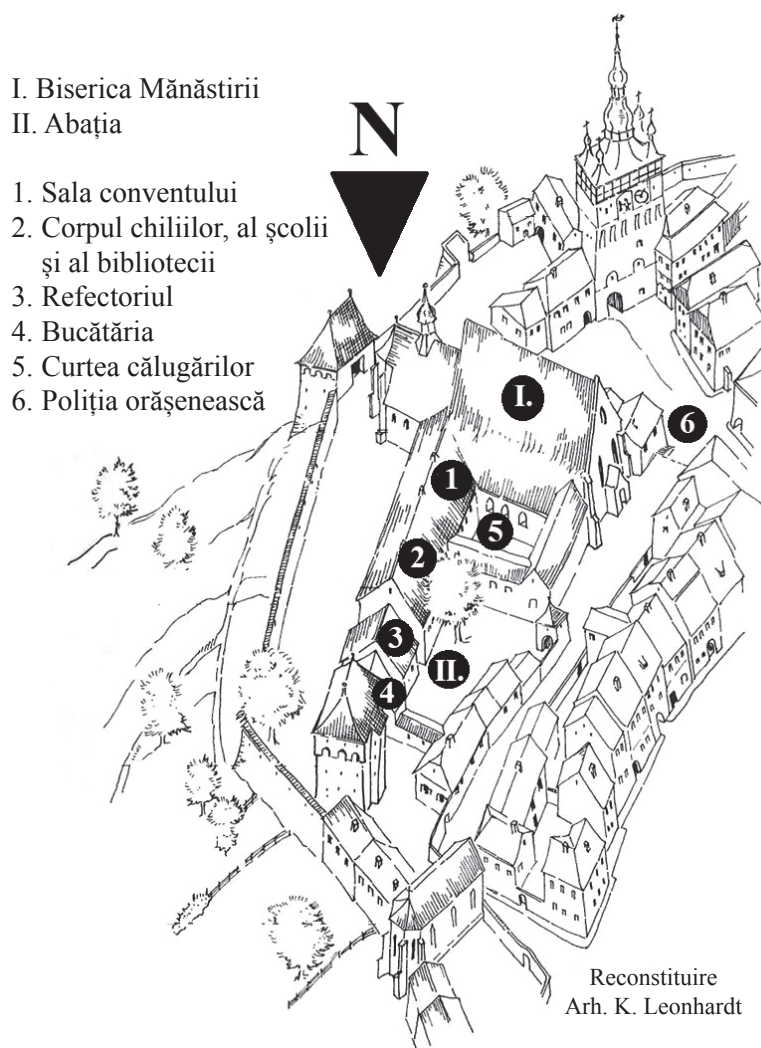
Fig. 9. Abația dominicană de la Sighișoara, funcțiuni propuse pe baza unei reconstituiri făcute pentru anul 1735 (după Leonhardt, Waltraut, Frank 2009, p. 55).

Deal), în timp ce toate anexele ei (chilii, refectoriu, bibliotecă și scriptoriu, săli de studiu, de școală și altele aferente) ajung să adăpostească în mare parte magistratura locală (fig. 9).

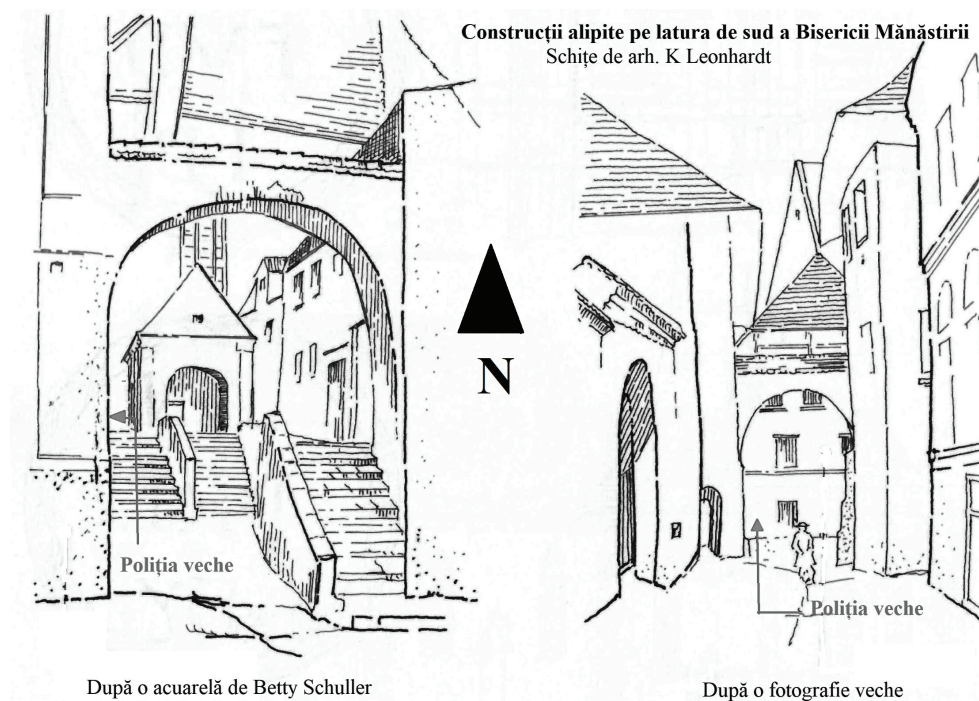
Fig. 10. Construcții adosate pe latura de sud a Bisericii Mănăstirii, ante 1893 (după Leonhardt, Waltraut, Frank 2009, p. 54).

Fără îndoială că toate, ori măcar parte dintre aceste cutremure, au afectat structura bisericii dominicanе, cu atât mai mult cu cât zidăria ei nu este una unitară și continuă, ci dezvoltată în suprafață și înălțime, pe un teren sistematizat pe verticală, în funcție de pantele naturale găsite și reinterpretate conform posibilităților și necesităților conjuncturale. Aici se poate căuta și explicația pentru dezaxarea elevației în raport cu fundația axului butant de est, fie prin re folosirea unei structuri mai vechi, fie (mai probabil) prin reclădirea arcului mai târziu, posibil după marele incendiu din 1676. Tot în această perioadă, de aproximativ un secol, este iarăși de gândit posibilitatea apariției construcțiilor adosate cu destinație neprecizată, pe latura de sud, a căror evoluție se modifică în funcție de rolul ansamblului în cadrul complexului medieval sighișorean, construcții care, la rândul lor, au contribuit la sprijinirea zidului de sud al bisericii (fig. 10).

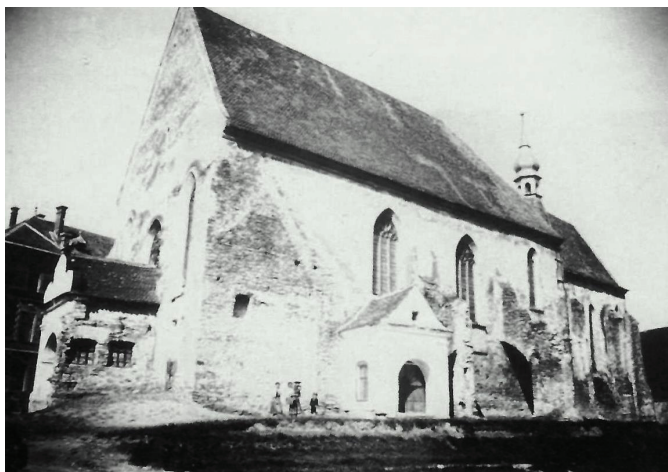
Fig. 11. Biserica Mănăstirii în anul 1893 (după Brandsch, Heltman, Linger 2003, fig. 53.
Die Klosterkirche nach Abriss der Anbauten cca 1893, p. 106).

După cum ne arată o fotografie din anul 1893 (fig. 11), Biserica Mănăstirii se găsea într-o stare accentuată de degradare, fapt care determină renovarea fațadelor, inclusiv prin demolarea celor două pridvoare care protejau intrările de la vest și de la sud. Dar cel mai important lucru relevat de această fotografie este faptul că, în anul 1893, arcul butant de vest nu era încă ridicat, rostul sprijinitor pentru partea de sud-vest a bisericii fiind asigurat până în anul 1886 de clădirea poliției locale (fig. 10). Doi ani mai târziu, în 1895, cu ocazia unor noi renovări, adică după demolarea fostului sediu de poliție (înainte de 1893, dar cu amprenta încă vizibilă pe paramentul bisericii – fig. 11), arcul butant de vest, este în picioare, finalizat, încheind pe de-a-ntregul sprijinirea laturii de sud a Bisericii Mănăstirii (fig. 12).

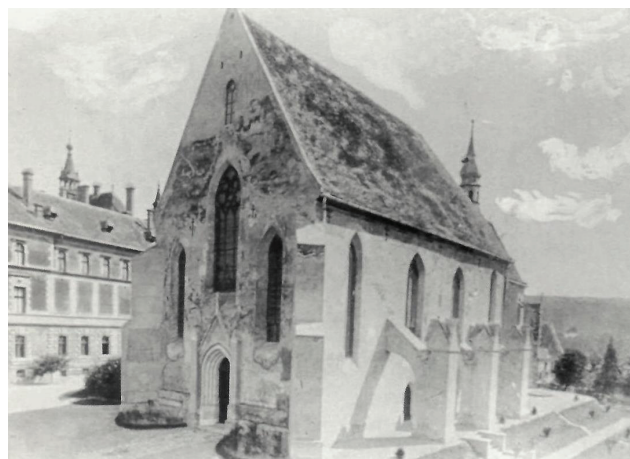
Fig. 12. Biserica Mănăstirii în anul 1895 (după Brandsch, Heltman, Linger 2003, fig. 203.
Die Klosterkirche nach ihrer general reparatur 1895, p. 146).
