## HISTRIA. SECTORUL *EXTRA MUROS*, POARTA MARE – TURNUL MARE (2000–2004)

PAUL DAMIAN și ADELA BĂLTĂC

Studiul de față face o **prezentare preliminară** a cercetărilor arheologice desfășurate în **sectorul Poarta Mare – Turnul Mare** al cetății Histria (**în perioada 2000–2004**), de un colectiv al Muzeului Național de Istorie a României. Se pune accentul pe **nivelele constructive ale acestei zone**, în număr de **trei**, care se datează începând cu sec. I a. Chr. și se sfârșesc odată cu ridicarea zidului incintei târzii la mijlocul sec. III p. Chr.

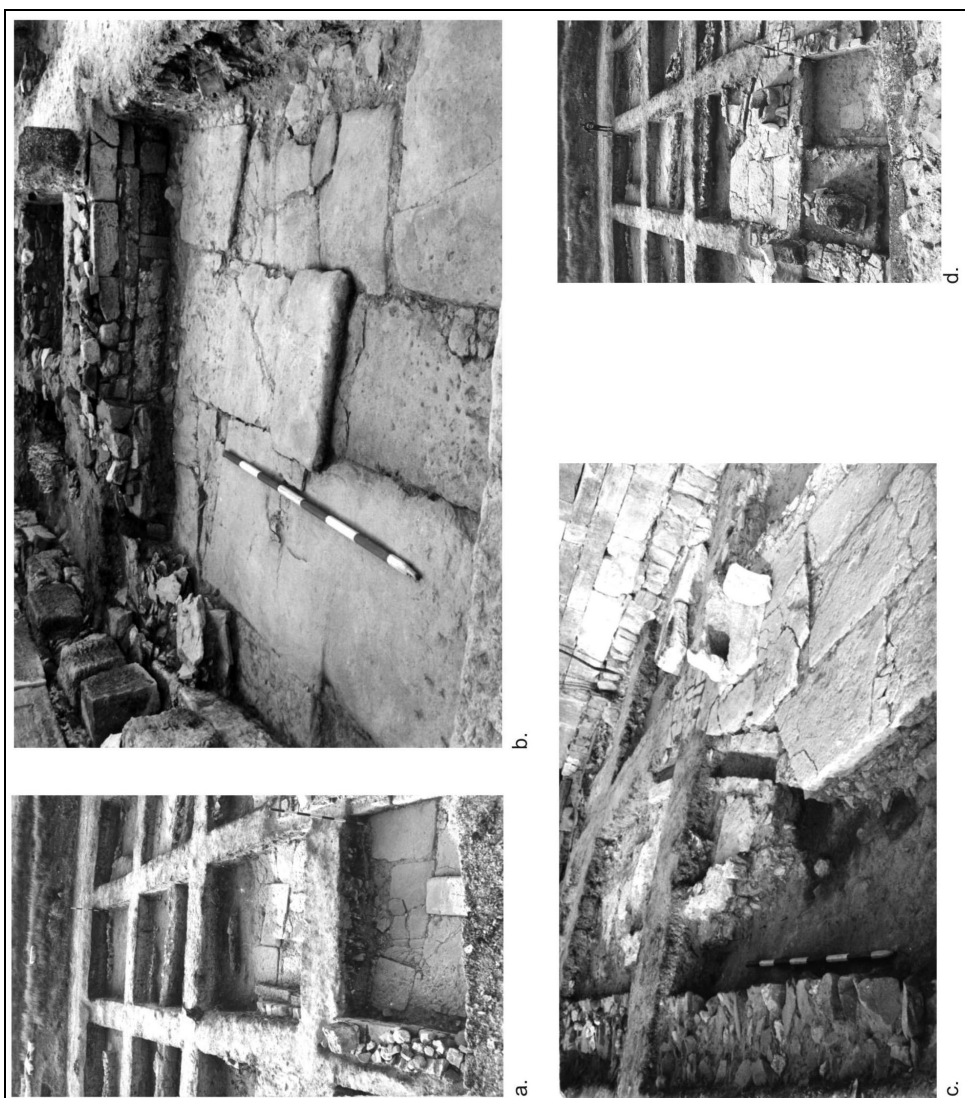
Fig. 4. Histria. **a.** Strada de factură elenistică (vedere dinspre E); **b.** strada de factură elenistică - detaliu (vedere dinspre N); **c.** edificiul nr. 1 - zona AI (vedere dinspre S); **d.** edificiul nr. 1 - încăperea nr. 2 (L2) și zona AI (vedere dinspre E).

surprinsă parțial în sectorul nostru<sup>57</sup> (Fig. 2 și 4 a–b). Construită din dale mari de calcar<sup>58</sup> și mărginită de borduri<sup>59</sup>, strada are o ușoară pantă spre V și este prevăzută cu un canal de scurgere<sup>60</sup> (canal nr. 1, fig. 2), ai cărui pereți sunt alcătuiți din dale de calcar, așezate vertical, între care erau montate dalele ce pavau fundul. Pe dalele mari, păstrate din pavajul străzii, tăiate din calcar de Babadag, se observă traseele unor urme de care cu distanța axială de cca. 1,50 m.

Fig. 4. **a.** Hellenistic street (viewed from the East); **b.** Hellenistic street - detail (viewed from the North); **c.** Building no. 1 – Area **A1** (viewed from the South); **d.** Building no. 1 – Chamber no. 2 (**L2**) and area **A1** (viewed from the East).

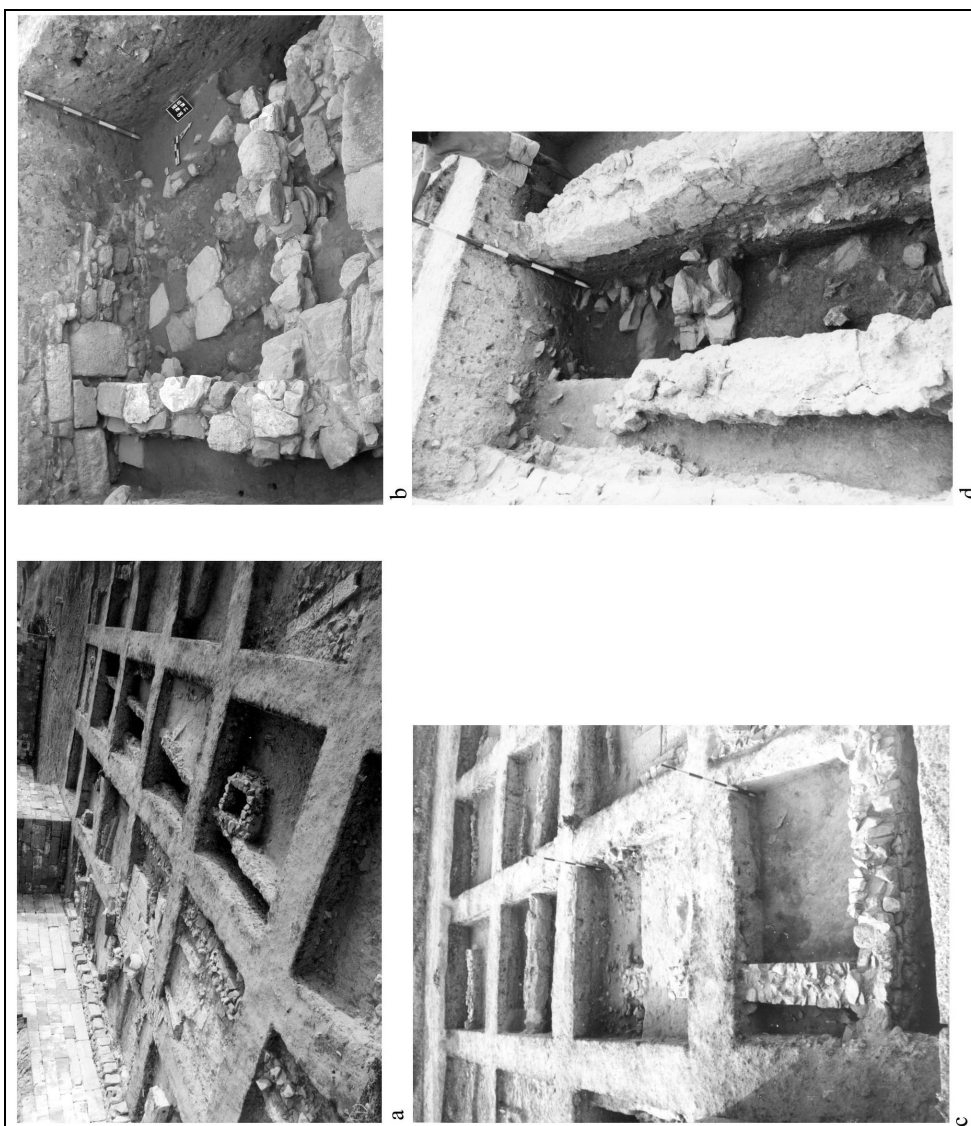
Fig. 5. Histria. **a.** edificiul nr. 1, canalul nr. 3 și apeductul (vedere dinspre N-V); **b.** edificiul nr. 3 – zona A5 (vedere dinspre N); **c.** edificiul nr. 2 – zona A4 (vedere dinspre E); **d.** canalul nr. 3 (detaliu) și zidul Z21 (vedere dinspre N).

În sectorul *extra muros* PM–TM efectele acestei restructurări se pot observa din plin chiar dacă elementul central îl reprezintă tot strada de tradiție elenistică, căreia i se adaugă un nou canal<sup>70</sup> (canalul nr. 2). În același moment poate fi plasat și un apeduct<sup>71</sup> (fig. 2 –conducta și fig. 5a).

La S de stradă, în acest orizont cronologic, se află un alt edificiu (**nr. 2**) din care a fost surprinsă o încăpere, cu o suprafață de 15 m<sup>2</sup> (**L4** – fig. 5c). În stadiul actual al cercetării se cunoaște doar o porțiune din limita de N<sup>84</sup> (Fig. 4b). Zidurile de E<sup>85</sup> și S<sup>86</sup> au fost surprinse parțial și sunt construite din șisturi și calcare legate cu pământ. Încăperea, a cărei intrare este pe latura de S<sup>87</sup>, a fost podită cu lut galben, foarte compact (**p g**). Corespunzător acestui nivel, în apropierea intrării în edificiu, în exterior a fost cercetat parțial un pavaj<sup>88</sup> (**p h**) din dale de calcar, șisturi și fragmente de marmură<sup>89</sup>. La S de acest pavaj se conturează un alt edificiu (**nr. 3**<sup>90</sup>). În același moment cronologic se constată construirea unei încăperi delimitată de

Fig. 5. Histria. **a.** Building no. 1, Sewer no. 3 and aqueduct (viewed from the North–West); **b.** Building no. 3 – **L5** (viewed from the North); **c.** Building no. 3 – **L4** (viewed from the East); **d.** Sewer no. 3 (detail) and wall **Z21** (viewed from the North).
