## CONTRIBUȚII LA TOPOGRAFIA HISTRIEI ROMANE TÂRZII (I)

FLORENTIN MUNTEANU\*

**Rezumat.** Lucrarea de față tratează problematica edificiilor din cartierul „Cetate” din zona de S a orașului și a celor din sectorul T (Zona Sacră) ale Histriei, cartiere care aparțin perioadei romane târzii. Prin aceasta ne-am propus să readucem în discuție interpretările formulate cu privire la structurile descoperite în cele două sectoare ale cetății. În acest sens am încercat să propunem noi ipoteze sau să confirmăm unele deja cunoscute, dar care au stârnit discuții, cu privire la cronologia edificiilor avute în vedere, dar și la încadrarea lor în sistemul urbanistic al Histriei secolului al VI-lea p. Chr.

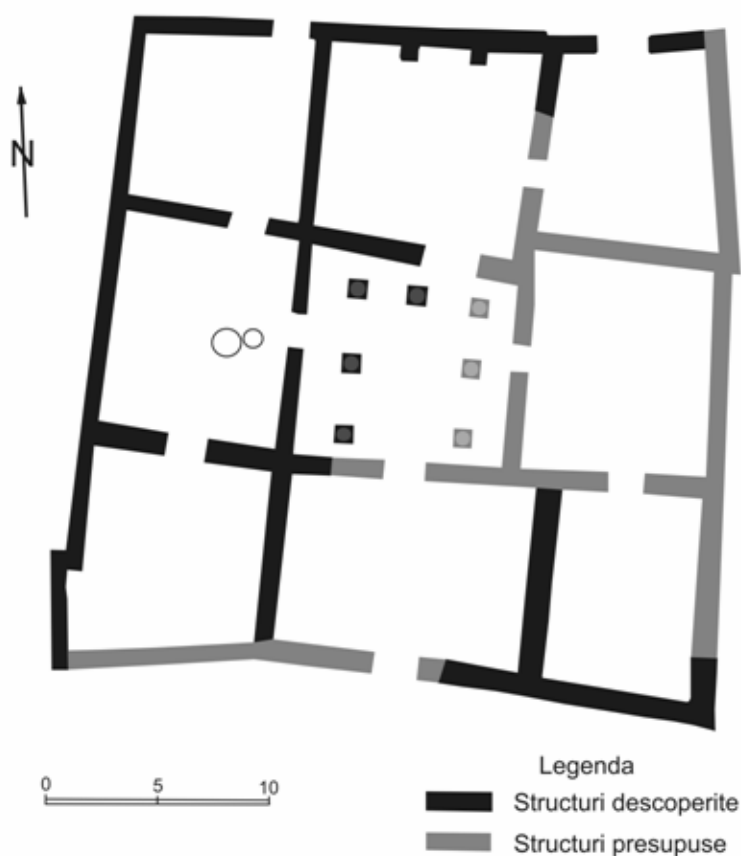
Fig. 1. „Casa constantiniană” (reconstituire după M. Sâmpetru).

Interesantă este reconstituirea acestui monument pe care o propune M. Sâmpetru (fig. 1). Deși, așa cum am mai precizat, zidurile de est și, parțial, de sud lipsesc, a

putut fi realizat un plan al construcției inițiale. Este imposibil de reconstituit planul edificiului în forma în care se găsea prima sa fază de existență. Având în vedere modul în care se articulează camerele de la vest și nord, elementele de arhitectură ce au fost descoperite *in situ* și aplicând regulile simetriei, am putea gândi pe laturile de est și de sud ale edificiului, în oglindă, structuri identice cu cele descoperite în cursul săpăturilor. Drept urmare, camera în care au fost descoperite cele patru baze de coloane, trei pe latura de vest, care făceau unghi drept cu o alta pe latura de nord, nu mai poate fi considerată a fi o cameră propriu-zisă. Mai degrabă, este vorba de o curte interioară cu peristil, în jurul căreia se articulau cele opt încăperi ale edificiului: câte trei pe laturile de vest și de est și câte una la nord și la sud de curte<sup>8</sup>. Astfel, edificiul ar fi similar cu edificiile D2 și D3 ale cartierului din zona de sud-est a cetății, respectiv ar corespunde planimetric unei locuințe de tip *domus*, cu *atrium* și peristil. În condițiile în care nu a fost descoperită nicio bază de coloană pe latura de sud a *atrium*-ului, camera de la sud de acesta ar fi putut fi un vestibul, ceea ce ar presupune o intrare și implicit o stradă la sud de edificiu. Drept urmare, având în vedere și strada care o mărginește la vest, „casa constantiniană” ar fi putut ocupa suprafața unei întregi *insula*, la fel ca în cazul edificiilor D1, D2, D3 și D4 ale cartierului rezidențial al orașului târziu. Despre funcționalitatea celorlalte camere ale edificiului nostru nu putem preciza nimic, dat fiind faptul că ne lipsește inventarul lor. Ceea ce putem afirma cu siguranță, având în vedere mărturiile autorilor săpăturii, este faptul că în cursul secolului VI p. Chr. destinația unora dintre camere s-a schimbat, ele fiind transformate în depozite.

Referitor la planul propus de M. Sâmpetru, considerăm că nu există argumente suficiente pentru a exclude această variantă de reconstituire, ea putând fi valabilă pentru prima perioadă de funcționare a „edificiului cu coloane”. În acest sens, menționăm că pe latura sa de est au fost descoperite resturi de ziduri din piatră legată cu mortar<sup>10</sup>, care ar fi putut aparține edificiului, ele articulându-se armonios și oarecum simetric față de cele ale camerelor de pe latura vestică.

This building is a "domus" type house with atrium and peristyle, which had several phases. Although it is impossible to retrace this building, for its first phase M. Sâmpetru has proposed a plan by applying the symmetry rules (fig. 1). We believe that there are not enough arguments to sustain this hypothesis proposed for the first phase.

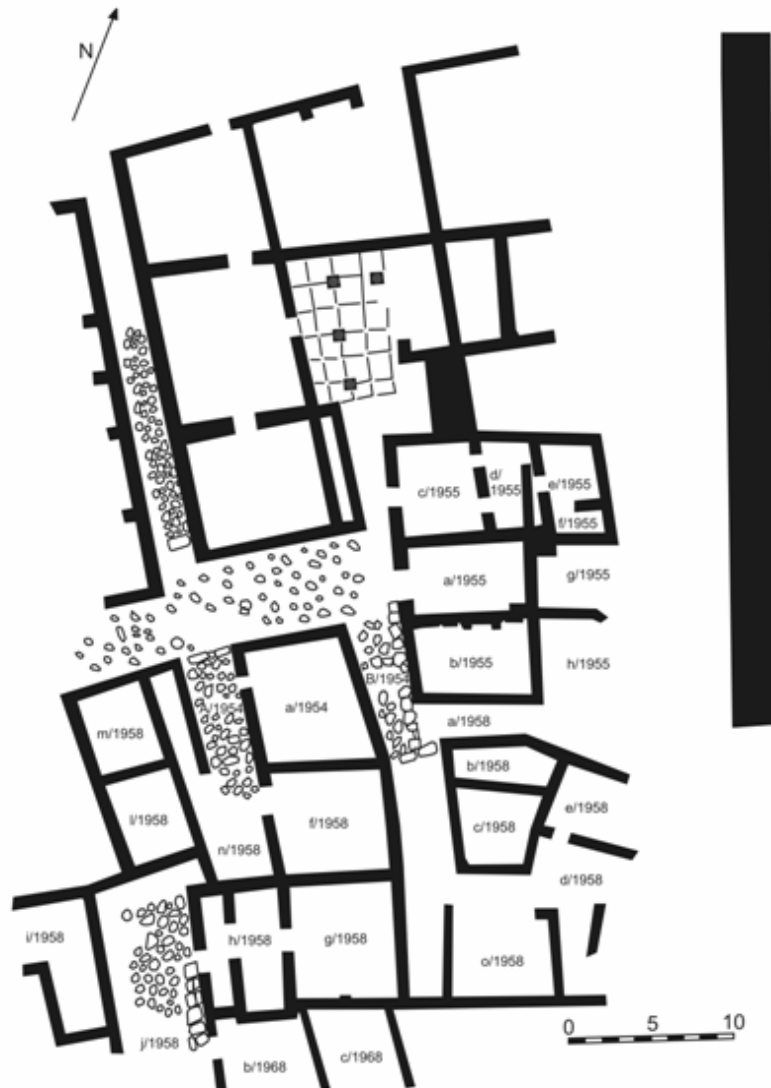
Fig. 2. Cartierul roman târziu din spațiul Zonei Sacre (după Iuliana Barnea).

O altă reconstituire a acestui edificiu este propusă de Petre Alexandrescu și Iuliana Barnea<sup>9</sup>, reconstituire făcută pe baza planurilor realizate la momentul săpăturii (fig. 2). Aceasta nu diferă substanțial de cea propusă de M. Sâmpetru. Diferențele apar mai ales pe laturile de sud și de est ale edificiului. Camera de nord-est a edificiului nu comportă diferențe majore. Ea apare ca fiind de dimensiuni mai mari, zidul de sud al ei fiind figurat în prelungirea zidului sudic al camerei de la nord de *atrium*. Situația se complică însă în ceea ce privește camerele de la sud de aceasta, cea de la sud de *atrium* și *atrium*-ul propriu-zis, din punct de vedere planimetric, acestea necorespunzând reconstituirii propuse de M. Sâmpetru. Practic încăperile de la est și de la sud de *atrium*, precum și cea din colțul de sud-est al edificiului nu există. Pe plan a fost presupusă existența mai multor încăperi, care însă nu aparțin numai „casei constantiniene”, ci și altor construcții. Spațiul camerei de la est de *atrium* este de fapt ocupat de două camere de dimensiuni mai mici, orientate pe direcția est-vest. Zidul de sud al acestor camere se prelungeste și în *atrium*, compartimentându-l, în colțul lui de sud-est fiind construită o cameră de mici dimensiuni. Vestibulul practic nu există, el fiind redus la un culoar care face legătura cu *atrium*-ul. Din acest culoar se face accesul către un alt corp de clădire,

ce nu are legătură cu „edificiu cu coloane”, fiind total separat de acesta, neexistând căi de comunicare directă cu niciuna dintre camerele lui. Nu excludem totuși o legătură din punct de vedere funcțional între cele două, având în vedere că pe latura de nord au ziduri comune, iar în secolul al VI-lea p. Chr. edificiul de tip *domus* pare să-și fi schimbat destinația, dacă nu în întregime, măcar parțial, unele camere fiind transformate în depozite.

Another retrace of this building is proposed by Petre Alexandrescu and Iuliana Barnea (fig. 2). This plan is based on the original plans made by the author of the archaeological excavations, D. M. Pippidi. This corresponds to the later phases of our structures, when some rooms seem to change their destination, becoming storages now.

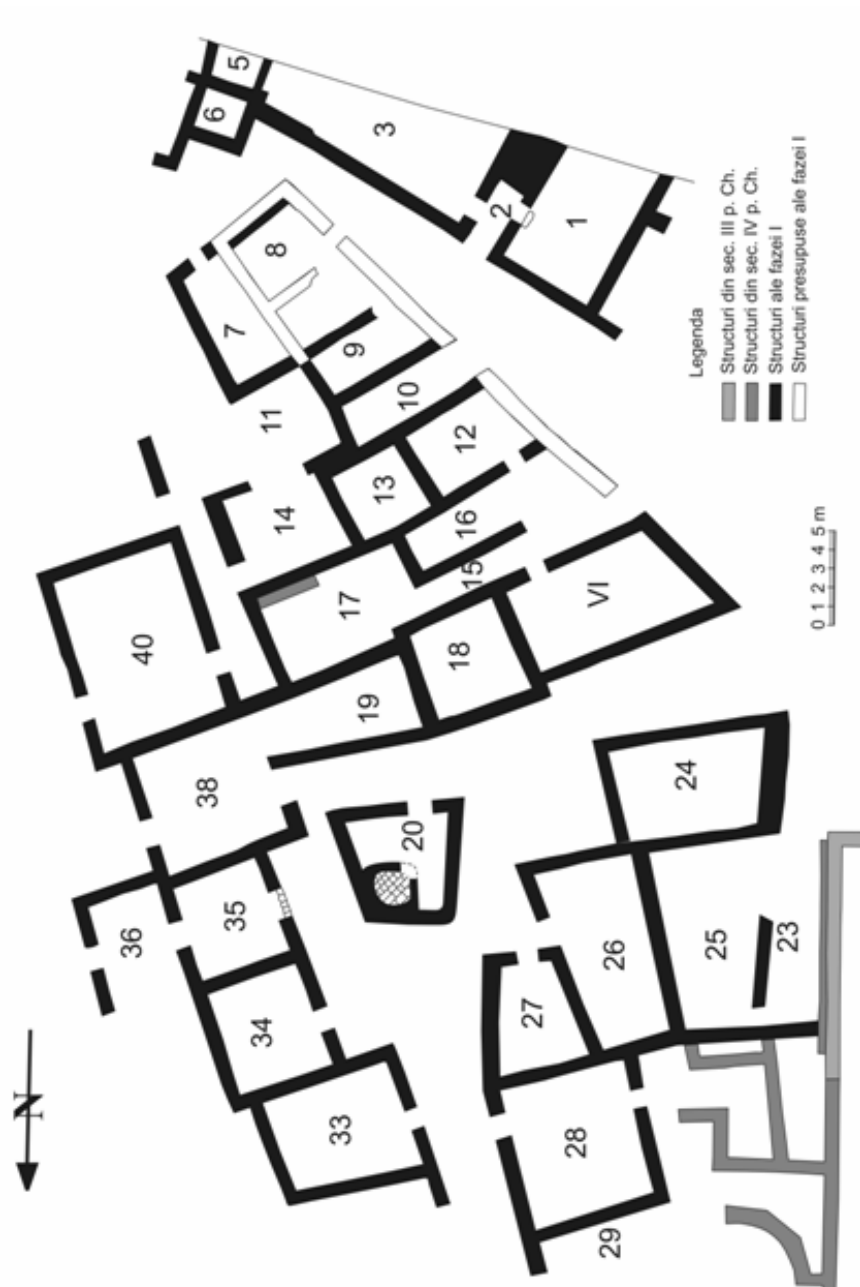
Fig. 3. Cartierul „cetate”, faza I (după G. Florescu).

Grupa clădirilor de la vest de această stradă este delimitată la sud de o altă stradă care face legătura între piață și strada principală a cartierului economic (fig. 3). Este vorba de strada de pe direcția de nord-est a bifurcației străzii principale ce delimitează la nord cartierul economic. La vest limita lui o constituie un coridor, sau un gang, care îl desparte de edificiul Terme I. Referitor la această grupă menționăm faptul că zidurile camerei 22 aparțin celei de-a doua faze de construcție a acestui cartier (fig. 4). Un aspect foarte important referitor la evoluția urbanistică a Histriei este acela că încăperea 22 este construită tot în spațiul pieței cuptorului, încadrându-se în tendințele generale ale acestei perioade în care cetățenii își iau în proprietate spații publice, fapt constatat la nivelul întregii suprafețe a cetății. Putem afirma că, odată cu construcția acestei camere, piața a încetat să mai funcționeze.

întrucât niciuna dintre ele nu prezintă *atrium*. Locuința în discuție este compusă din camerele VI, 12, 15, 16, 17 și probabil 13 și 18 (fig. 3). Intrarea se face dinspre prelungirea străzii sectorului economic într-o cameră prin mijlocul căreia este constrit un zid de compartimentare, delimitând camerele 15 și 16. Camera 15 seamănă mai degrabă cu un coridor ce face legătura cu camera 17, situată la estul edificiului. Din camera 16 se intră în camera 12, iar din coridorul reprezentat de camera 15 se intră în camera VI, situată exact la bifurcația străzii sectorului economic. Deși intrările nu sunt figurate pe planul general al săpăturii, este posibil ca din camera VI să se fi făcut accesul în camera 18, iar din camera 12 în camera 13. De altfel pe planurile celor două camere nu este figurată nici o cale de acces.
