## CASTELUL BETHLEN DIN CRIȘ (JUD. MUREȘ) ÎN ARHIVA DIRECȚIEI MONUMENTELOR ISTORICE

LETIȚIA COSNEAN NISTOR\*

**Rezumat:** Castelul Bethlen din satul Criș a făcut obiectul mai multor campanii de cercetări arheologice și de arhitectură, preliminară lucrărilor de restaurare din anii 1965, 1974–1977 și 1992–1998. Doar o mică parte din aceste studii preliminare au fost și publicate. Dosarele păstrate în *Colecția Direcției Monumentelor Istorice* a arhivei Institutului Național al Patrimoniului (București) conțin însă o documentație impresionantă, întinsă pe parcursul a patru decenii, care ne permite reconstituirea unor elemente de topografie a monumentului original. Extrem de dezbătute și contestate aproape unanim în literatura de specialitate, intervențiile de restaurare au suferit sincope pe parcursul lucrărilor, din care cea mai importantă a fost sistarea lor în 1977, prin desființarea Direcției Monumentelor Istorice, și reluarea lor abia în anii '90. Degradările și pierderile de material suferite pe parcursul a peste două decenii de abandon au fost puse prea ușor pe seama acestor intervenții, fiind catalogate drept iresponsabile, tendențioase și falsificatoare. Articolul de față î

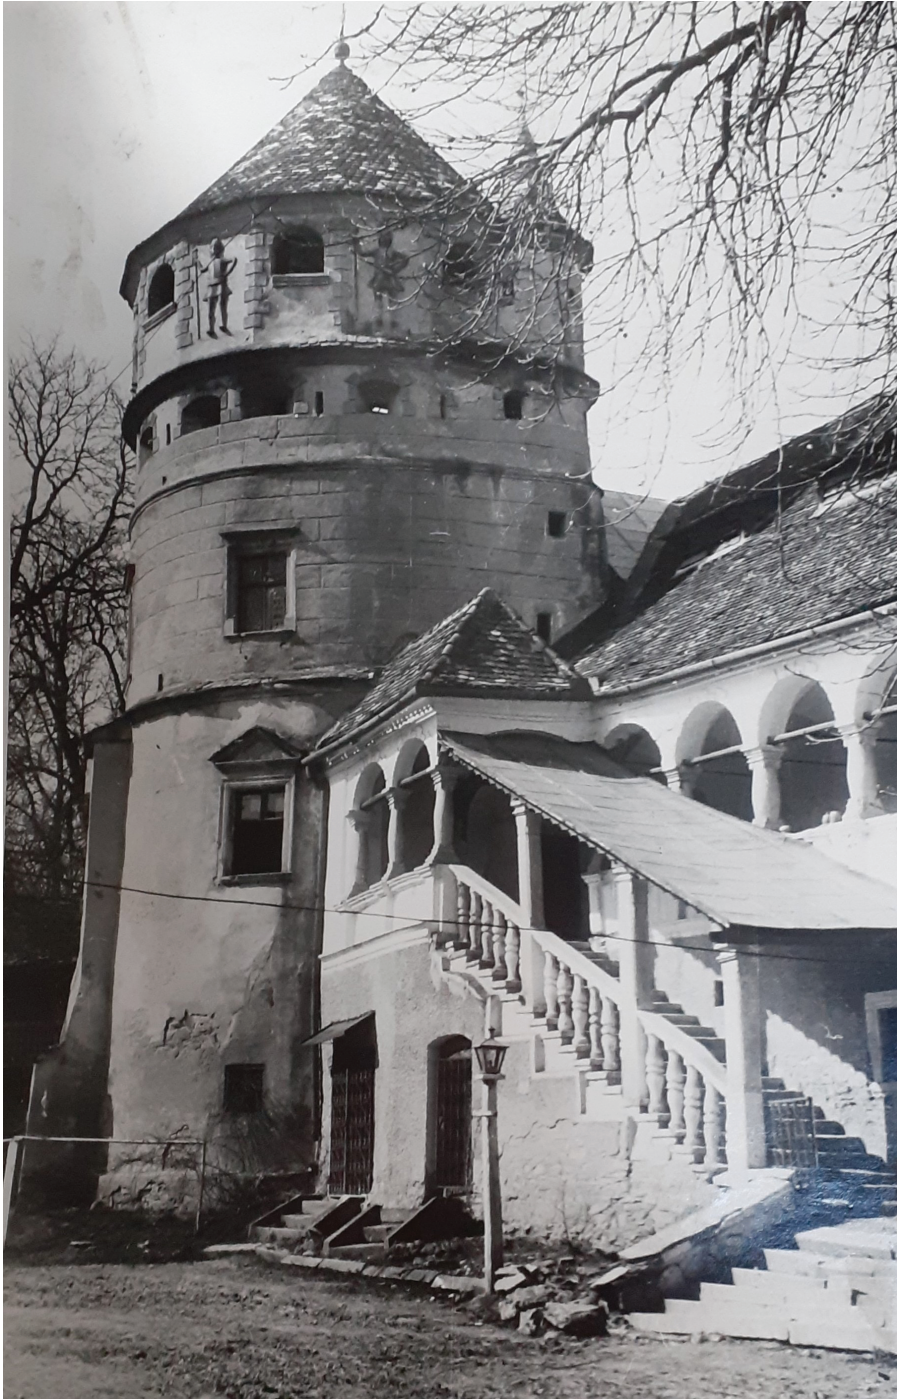
Fig. 1. Castelul Bethlen din Criș în 1952 (fototeca DMI, nr. inv. 3205, arh. M. Melicson).

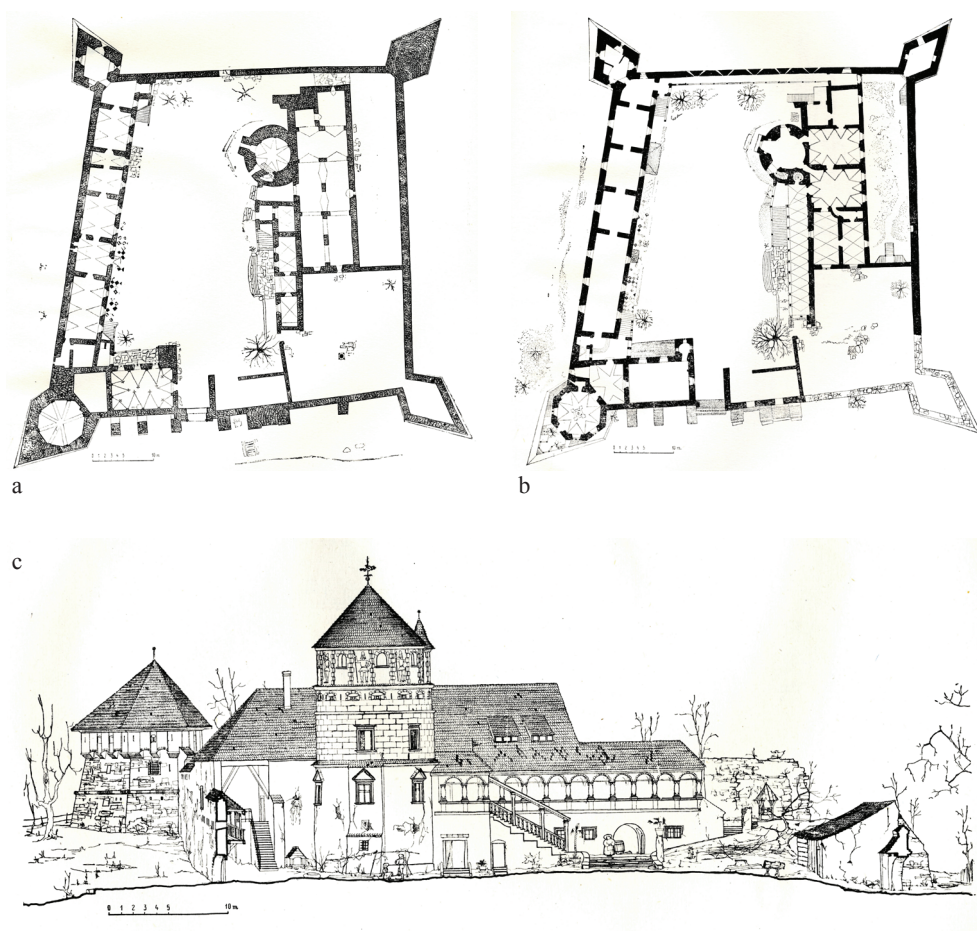
Fig. 2. Castelul Bethlen. Relevu 1953. a. Planul parterului; b. Planul etajului; c. Vedere a corpului de vest, a donjonului și a turnului de colț sud-vestic (*Documente arhitectură* 1962, pl. 27, 28, 33).

Mincu”, în cadrul campaniilor de relevare cu studenții, coordonează redactarea unui relevu detaliat al castelului<sup>17</sup> (fig. 2).

<sup>17</sup> Relevuul este realizat în anul 1953 de o echipă formată din studenții Clarisse Brandes, Ovidiu Comșa, Vitalie Cojoc, Petre Cușmaru și Petre Mihăilescu și publicat în volumul nr. 7 al seriei *Documente de arhitectură din România*, apărut în 1962, planșele 26–39.

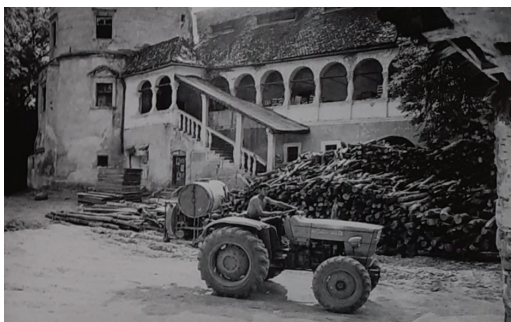
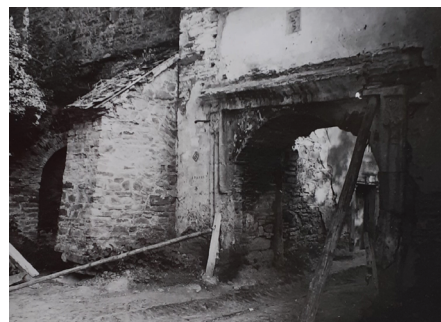
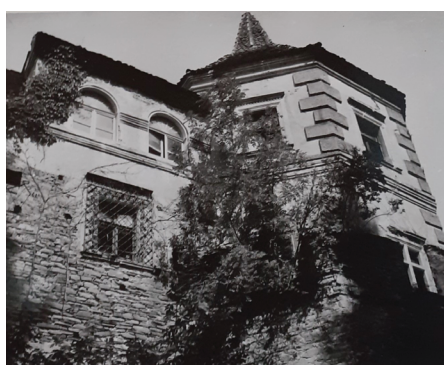
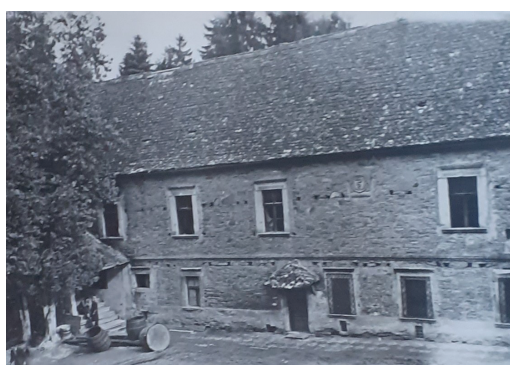
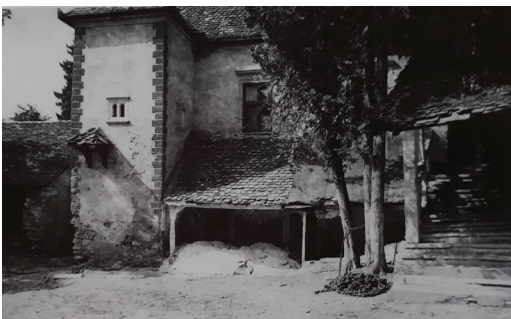
Fig. 3. Castelul Bethlen din Criș. a. Curtea castelului în faza ocupării de GAS Criș (fototeca DMI, nr. inv. 3019, arh. T. Oteteleșan, 1971); b. Portalul de intrare (fototeca DMI, nr. inv. 3019, arh. T. Oteteleșan, 1971); c. Turnul octogonal (fototeca DMI, nr. inv. 739, fig. 2, arh. E. Greceanu, 1961); d. Corpul estic (fototeca DMI, nr. inv. 1473, arh. S. Tocitu, 1965); e. Corpul nord-estic (fototeca DMI, nr. inv. 3019, arh. T. Oteteleșan, 1971).

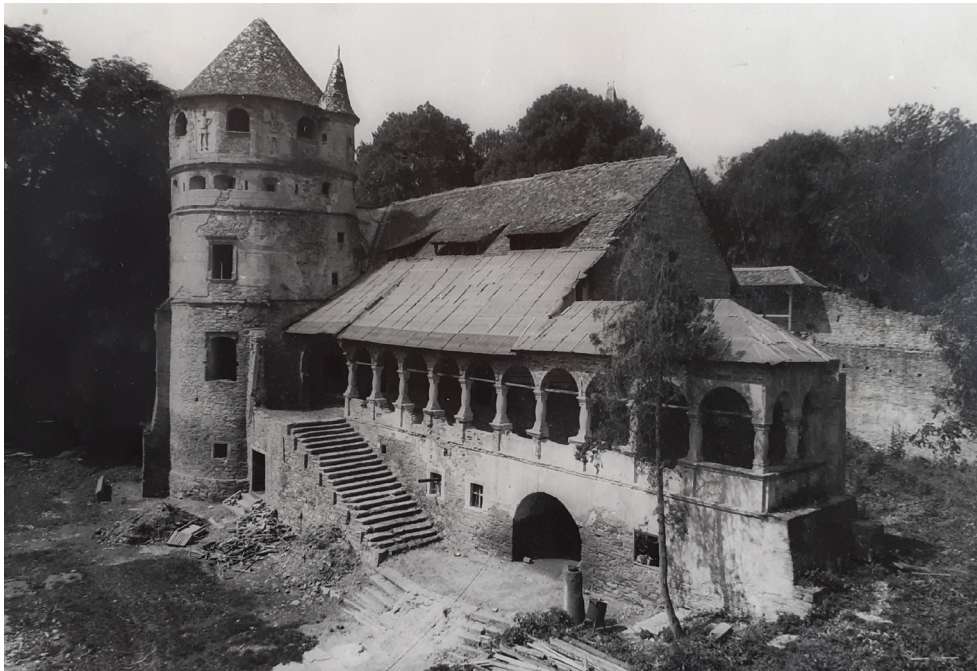
Fig. 4. Castelul Georgius Bethlen în 1976 (arhiva DMI, dosar nr. D 4118).

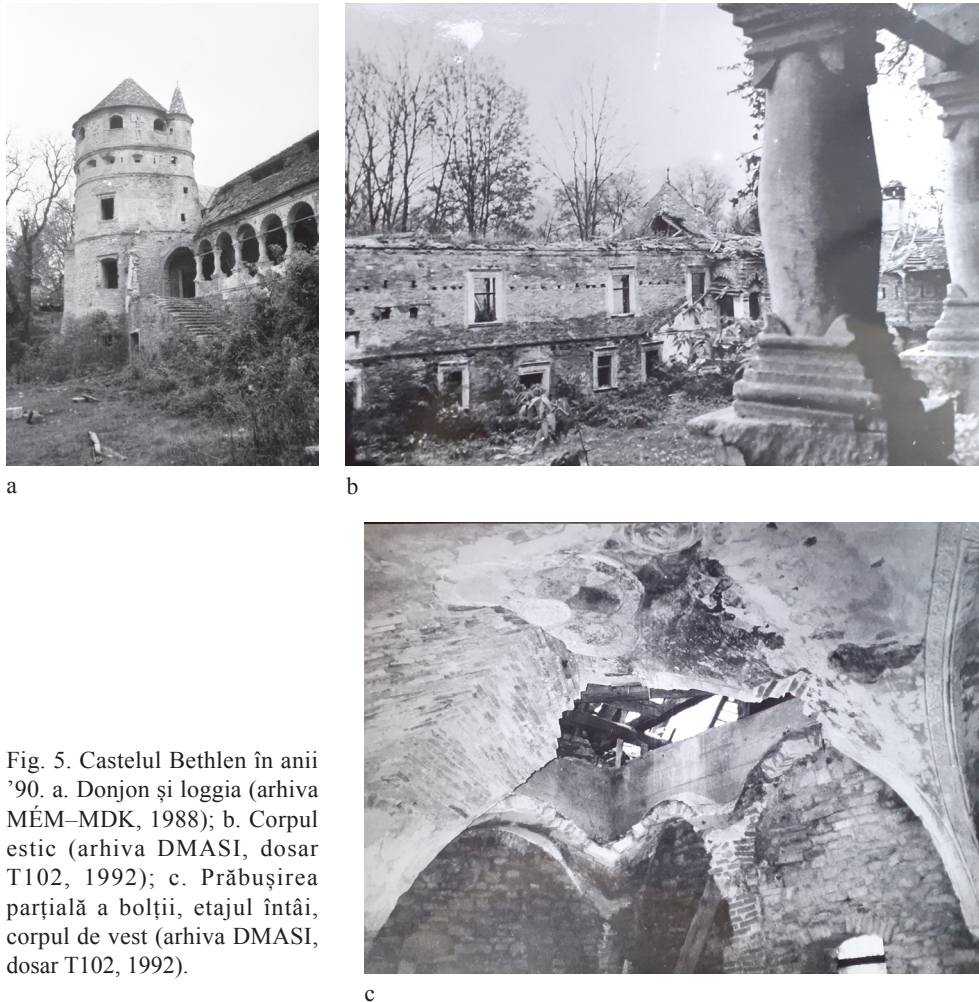
Fig. 5. Castelul Bethlen în anii '90. a. Donjon și loggia (arhiva MÉM-MDK, 1988); b. Corpul estic (arhiva DMASI, dosar T102, 1992); c. Prăbușirea parțială a bolții, etajul întâi, corpul de vest (arhiva DMASI, dosar T102, 1992).

exterioară în întregime deteriorată, lipsesc elemente din ancadramentele de piatră și în întregime ancadramentul de intrare în capelă (fig. 5).

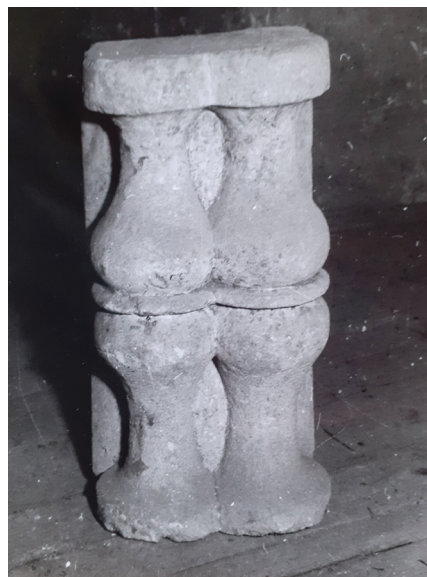
Fig. 6. Castelul Bethlen din Criș. Balustru descoperit în cadrul săpăturilor arheologice din 1974 (arhiva DMSI, dosar T102, 1992).

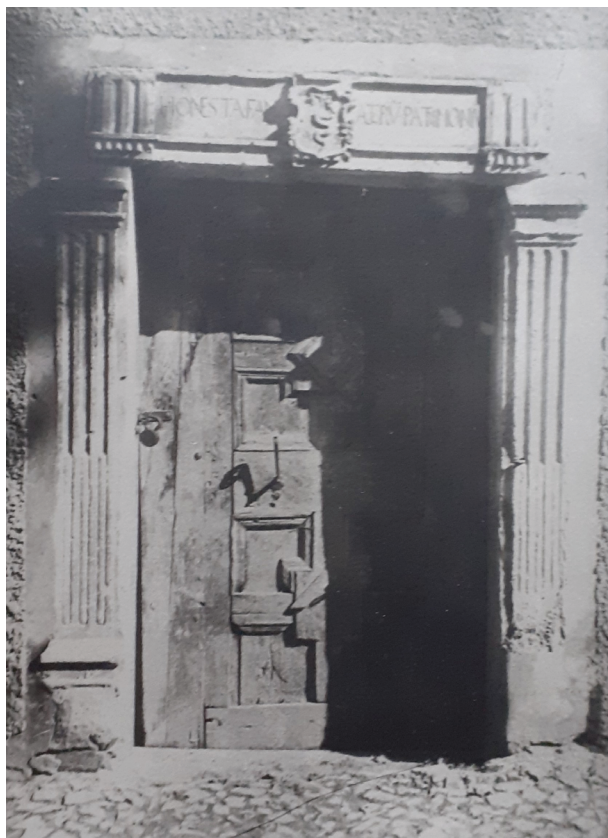
Fig. 7. Castelul Bethlen din Criș. Ancadramentul de ușă al capelei (arhiva DMI, dosar nr. D 152, fig. 12).

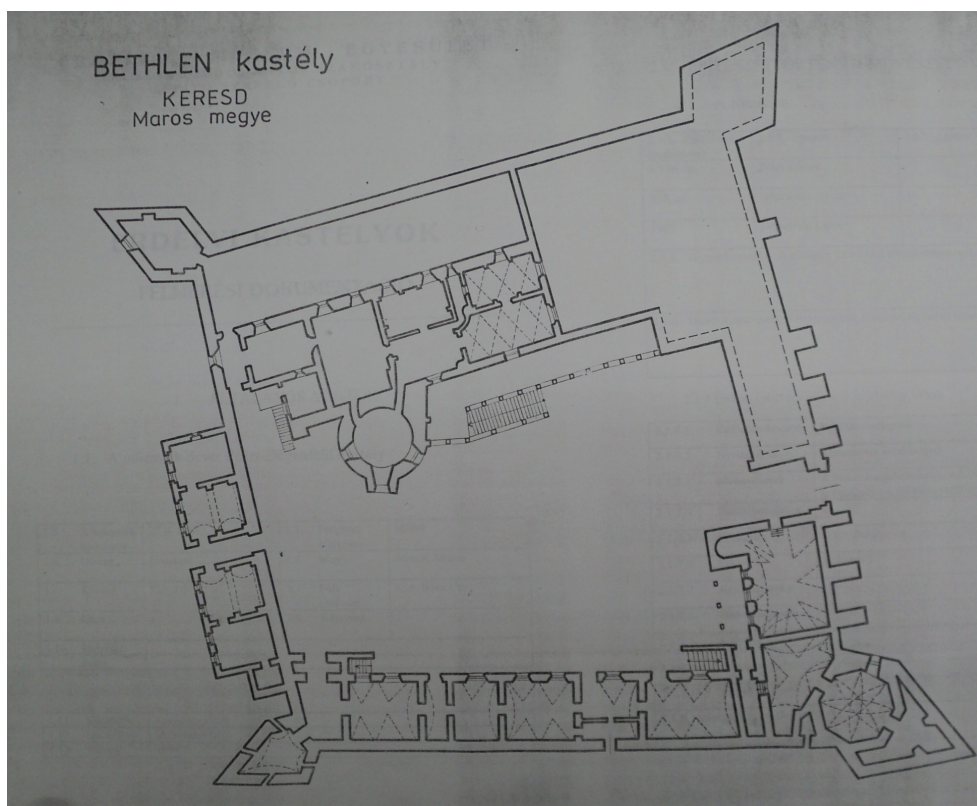
Fig. 8. Castelul Bethlen din Criș. Planul etajului (*Erdélyi kastélyok* 1994).

a monumentelor din Budapesta<sup>82</sup>, ca parte a campaniei de inventariere a castelelor din Transilvania din 1994. Fișa destinată monumentului din Criș publică planul ansamblului, prelungind loggia până la întâlnirea cu vechiul corp nordic (o posibilă reconstituire parțială a loggiei conform observațiilor relevate în cadrul săpăturile arheologice din anii 1974–1976) (fig. 8). Din păcate, acest corpus de relevee nu a fost până acum valorificat pentru valențele sale de cercetare asupra arhitecturii, așa cum nici documentarea de teren a arhitecturii monumentului nu a văzut lumina tiparului<sup>83</sup>. Datorăm, însă, o punere în context a rezultatelor arheologice, prin analiza surselor documentare și a materialului litic, istoricului de artă Liana Tugearu<sup>84</sup>, care redactează

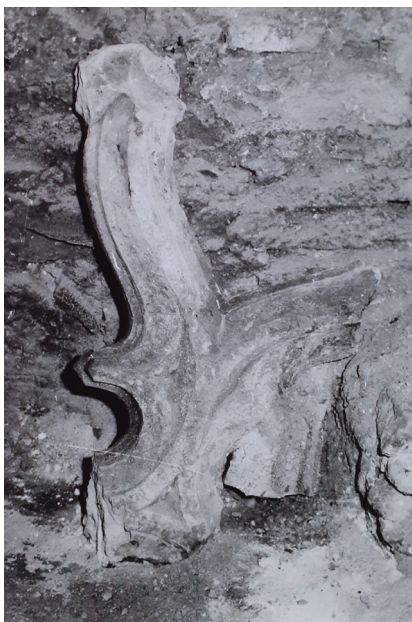
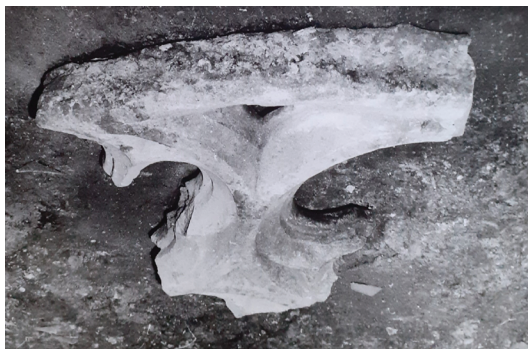
Fig. 9. Castelul Bethlen din Criș. Fragmente de nervuri de piatră, provenite de la o fereastră gotică (arhiva DMASI, dosar T102, 1992).
